PLAN GENERAL DE ORDENACIÓN MUNICIPAL DE AGAETE

ANEXOS

CATÁLOGO ETNOGRÁFICO

NOVIEMBRE 2007

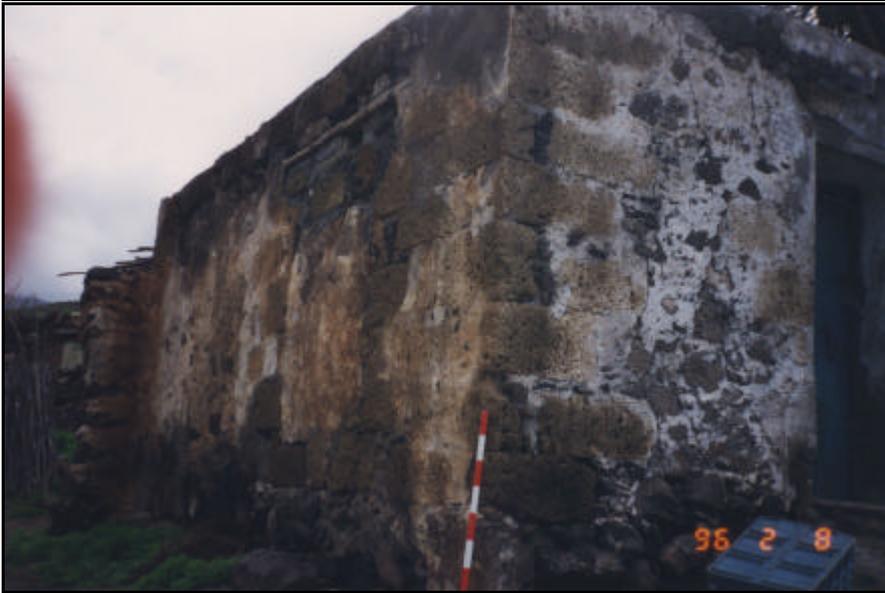
Denominación		Cod_ficha	Numero
ALPENDRE Y PAJAR		16	3-2-1-40

Localidad	
		AGAETE	
		Actividad	
		CONJUNTO DE INTERES ETNO	
		Grupo	
		FINCAS AGRICOLAS	
		Tipo	
DEPENDENCIAS ANEXAS			
Cartografía		30-10-N	
UTM cuad.		28	
X	Y	Altitud	
431735	3107760	95	
Toponimias		Calle	Numero
FINCA EL PARRAL		FINCA EL PARRAL	0
			Código postal
			35480
Obs_localizacion			
SITUADA DENTRO DE LA FINCA EL PARRAL, QUE ESTA DIRIGIENDOSE POR LA CARRETERA PUERTO DE LAS NIEVES-ALDEAS. NICOLAS, A LA IZQUIERDA.			
Fecha_construccion	Antiguedad	Superficie	Uso_actual
	SIGLO XX	27	ABANDONADO
Historia			
LLEGO A GUARDAR ESTE ALPENDRE, HASTA OCHO VACAS.			
Descripcion			
PLANTA RECTANGULAR, DE TECHO A UN AGUA EL ALPENDRE Y PLANO EL PAJERO. EL ALPENDRE ESTA CONSTRUIDO CON PIEDRAS IRREGULARES Y BARRO. CONSERVA EL PESEBRE Y SUMADERO. EL PAJERO			
Estado	Fragilidad	Valor_cientifico	
REGULAR	MEDIA	MEDIO	
Obs_estado			
EL PAJAR TIENE UNA PUERTA METALICA Y UNA DE LAS VENTANAS HA SIDO TAPIADA CON BLOQUES DE CEMENTO, TIENE RETOQUES DE CEMENTO. EL ALPENDRE TIENE UNA SEPARACION HECHA DE PALOS DE

Documentacion			
Propiedad	Declaracion_BIC	Fecha_incoacion	Fecha_declaracion
PRIVADA	0		
Clasificacion_suelo		Calificacion_suelo	
RUSTICO		PROTECCION AGRICOLA	
Nivel_proteccion	Grado_proteccion	Intervenciones	
6	AMBIENTAL	REHABILITACION	
Obs_generales			
PRESENTA TODAS LAS VIGAS DE MADERA Y EL BEBEDERO.			
Nombre_propietario	DNI	Direccion	Telefono
MANRIQUE LARA SILVELA LUISA	90000057	A.J. RAMIREZ Nº: 0 PISO: 0 LAS

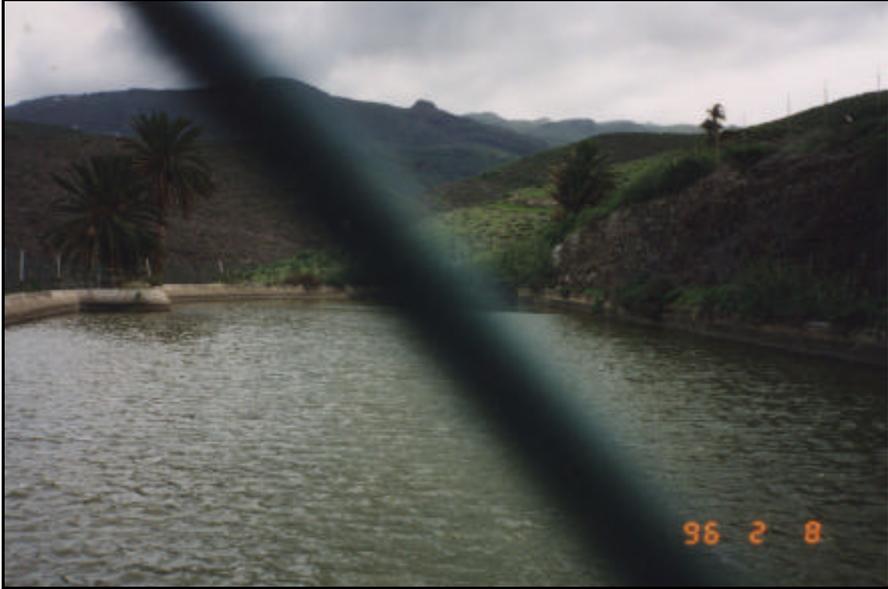
Denominación		Cod_ficha	Numero
ESTANQUE		36	3-2-1-43

Localidad	
		AGAETE	
		Actividad	
		HIDRAULICA	
		Grupo	
		ALMACENAMIENTO	
		Tipo	
ESTANQUES			
Cartografía		30-10-N	
UTM cuad.		28	
X	Y	Altitud	
431625	3107850	75	
Toponimias		Calle	Numero Código postal
FINCA EL PARRAL		FINCA EL PARRAL	0 35480
Obs_localizacion			
SITUADO DENTRO DE LA FINCA EL PARRAL, QUE ESTA SITUADA EN EL BORDE DE LA CARRETERA AGAETE-ALDEA DE S. NICOLAS.			
Fecha_construccion	Antiguedad	Superficie	Uso_actual
	SIGLO XX	1350	ORIGINARIO
Historia			
ESTANQUE QUE SE CONSTRUYO PARA EL ALMACENAMIENTO DEL AGUA DE RIEGO DE LA FINCA EL PARRAL.			
Descripcion			
DE FORMA IRREGULAR, BORDES CEMENTADOS. UNA PARTE TIENE FORMA APROVECHANDO LA OROGRAFIA. ESTA RAELIZADO CON BLOQUES DE PIEDRA RECUBIERTA DE ARGAMASA DE ARENA Y CAL.			
Estado	Fragilidad	Valor_cientifico	
BUENO	BAJA	MEDIO	
Obs_estado			
ESTA EN BUEN ESTADO DE CONSERVACION. ESTA VALLADO Y UNA TUBERIA DE PLASTICO BORDEA EL ESTANQUE. VEGETACION EN LOS BORDES.

Documentacion			
Propiedad	Declaracion_BIC	Fecha_incoacion	Fecha_declaracion
PRIVADA	0		
Clasificacion_suelo		Calificacion_suelo	
RUSTICO		PROTECCION AGRICOLA	
Nivel_proteccion	Grado_proteccion	Intervenciones	
6	AMBIENTAL	CONSERVACION	
Obs_generales			
Nombre_propietario	DNI	Direccion	Telefono
MANRIQUE LARA SILVELA LUISA	90000057	A.J. RAMIREZ Nº: 0 PISO: 0 LAS

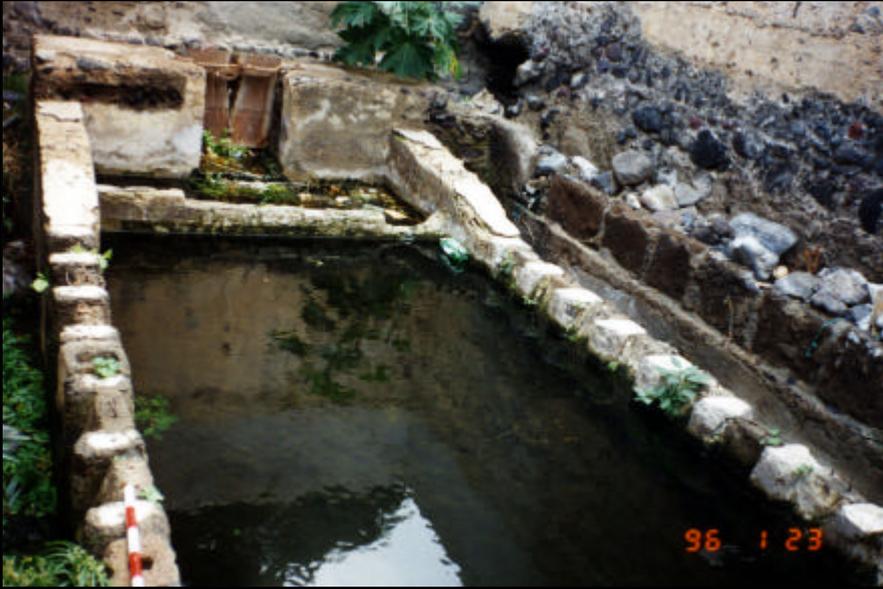
Denominación		Cod_ficha	Numero
CANTONERA		47	3-2-1-2

Localidad	
		AGAETE	
		Actividad	
		HIDRAULICA	
		Grupo	
		DISTRIBUCION	
		Tipo	
CANTONERAS/TRONERAS			
Cartografía		30-10-N	
UTM cuad.		28	
X	Y	Altitud	
431535	3108120	45	
Toponimias		Calle	Numero
LOS CHORROS		BARRANCO DE AGAETE	0
			Código postal
			35480
Obs_localizacion			
SUBIMOS POR LA CALLE LAS HUERTAS, A LA DERECHA LA ANTIGUA LONJA ABRE EL CAMINO HACIA EL BARRANCO DE AGAETE, ENCOTRANDONOS LA CANTONERA AL MARGEN IZQUIERDO DE ESTE.			
Fecha_construccion	Antiguedad	Superficie	Uso_actual
	SIGLO XX	36	ORIGINARIO
Historia			
PERTENECE A LA HEREDAD DE LOS CHORROS Y DISTRIBUIA Y REPARTIA EL AGUA DE ESTA HEREDAD.			
Descripcion			
CANTONERA DE PLANTA RECTANGULAR Y DE GRANDES DIMENSIONES. LA BORDEA Y PROTEGE LA CONSTRUCCION, UN MURO DE PIERA Y ARGAMASA. LA CONSTRUCCION ES DE PIEDRA Y ARGAMASA DE CAL			
Estado	Fragilidad	Valor_cientifico	
BUENO	BAJA	MEDIO	
Obs_estado

APESAR DE ENCONTRARSE PROTEGIDA POR UNA PARED DE PIEDRA, LA CANTONERA PRESENTA SIGNOS DE DETERIORO QUE DELATAN EL PASO DEL TIEMPO.			
Documentacion			
Propiedad	Declaracion_BIC	Fecha_incoacion	Fecha_declaracion
PRIVADA	0		
Clasificacion_suelo		Calificacion_suelo	
URBANO			
Nivel_proteccion	Grado_proteccion	Intervenciones	
6	AMBIENTAL	RESTAURACION	
Obs_generales			
PERTENECE TAMBIEN A LOS HERMANOS DE LA PROPIETARIA SEÑALADA.			
Nombre_propietario	DNI	Direccion	Telefono
MANRIQUE DE LARA SILVELA LUISA	2001	J.RAMIREZ Nº: 22 PISO: 0 LAS P

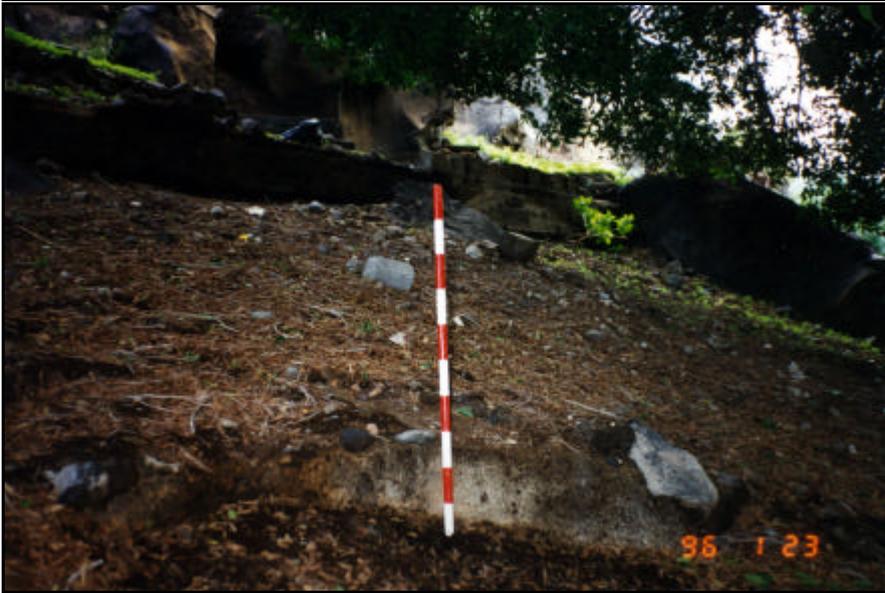
Denominación		Cod_ficha	Numero
ACEQUIA Y LOS CHORROS (FUENTE)		52	3-2-1-4

Localidad	
		AGAETE	
		Actividad	
		HIDRAULICA	
		Grupo	
		DISTRIBUCION	
		Tipo	
FUENTES			
Cartografía		30-10-N	
UTM cuad.		28	
X	Y	Altitud	
431625	3108110	55	
Toponimias		Calle	Numero
LOS CHORROS		BARRANCO DE AGAETE	0
			Código postal
			35480
Obs_localizacion			
SUBIMOS POR LA C/ LAS HUERTAS, A LA DERECHA LA ANTIGUA LONJA ABRE EL CAMINO HACIA EL BCO. DE AGAETE. POR ENCIMA DEL PEQUEÑO PARQUE INFANTIL SITUADO EN EL BARRANCO NOS ENCONTRAMOS			
Fecha_construccion	Antiguedad	Superficie	Uso_actual
	SIGLO XIX	8	ABANDONADO
Historia			
OBTENIA EL AGUA DE UN NACIENTE CERCANO. LOS CHORROS SERVIAN COMO FUENTE DONDE SE ABASTECIA LA GENTE.			
Descripcion			
LA ACEQUIA DE UNOS 8 MTS. SE ENCUENTRA FORMADA POR BLOQUES DE PIEDRA Y ARGAMASA. POR DEBAJO DE ESTA SE ENCUENTRAN LOS CHORROS DE FORMA SEMICIRCULAR.			
Estado	Fragilidad	Valor_cientifico	
MALO	ALTA	MEDIO

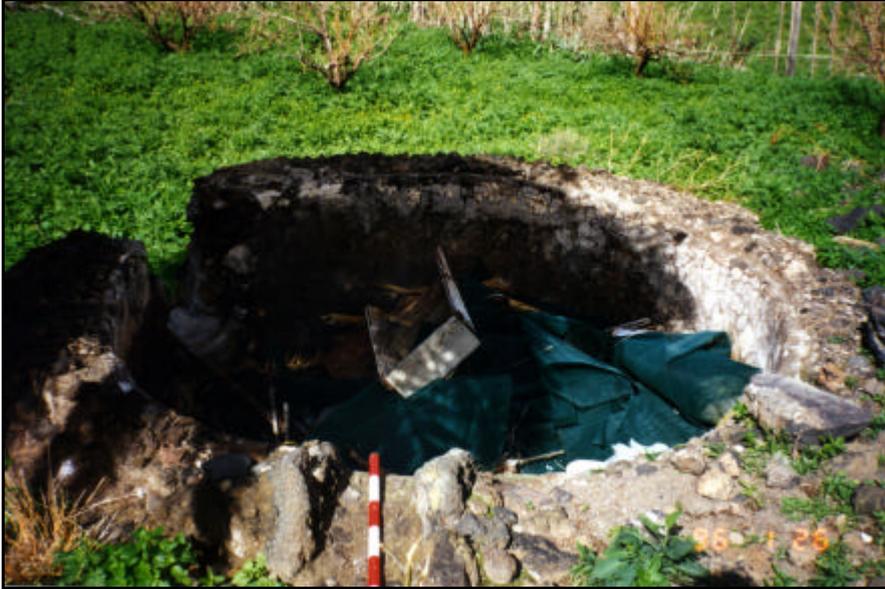
Denominación		Cod_ficha	Numero
MARETA Y ACEQUIA		56	3-2-1-31

Localidad	
		AGAETE	
		Actividad	
		HIDRAULICA	
		Grupo	
		GESTION DEL AGUA	
		Tipo	
CONJUNTO HIDRAULICO			
Cartografía		30-10-N	
UTM cuad.		28	
X	Y	Altitud	
432135	3107915	80	
Toponimias		Calle	Numero
EL MAIPEZ		BARRANCO DE AGAETE	0
			Código postal
			35480
Obs_localizacion			
ESTA JUSTO DETRAS DEL CAMPO DE FUTBOL DE AGAETE.			
Fecha_construccion	Antiguedad	Superficie	Uso_actual
	SIGLO XX	4	ABANDONADO
Historia			
SE UTILIZABA PARA EL ALMACENAMIENTO DEL AGUA Y DISTRIBUCION DEL AGUA.			
Descripcion			
ES UNA CONSTRUCCION DE FORMA CIRCULAR REALIZADA CON PIEDRAS IRREGULARES Y CON ARGAMASA DE ARENA Y CAL. EL EXTERIOR ESTA DECORADO CON PIEDRAS IRREGULARES. PRESENTA UNA ENTRADA			
Estado	Fragilidad	Valor_cientifico	
BUENO	MEDIA	MEDIO	
Obs_estado			
EN SU INTERIOR HAY BASTANTE BASURA (CAJAS, CAÑAS Y OTROS ELEMENTOS). LA ARGAMASA ESTA DETERIORADA Y HAYRECOLONIZACION VEGETAL.

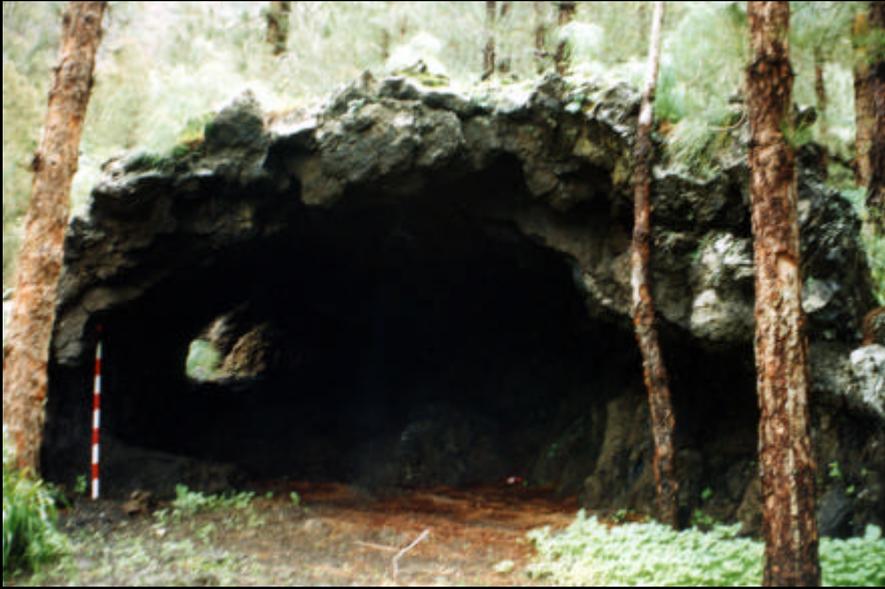
Denominación		Cod_ficha	Numero	
CUEVA-REFUGIO		66	3-2-2-20

Localidad
				BERRAZALES (LOS)
				Actividad
				CONJUNTO DE INTERES ETNO
				Grupo
				POBLADOS
				Tipo
CUEVA-REFUGIO				
Cartografía		35-05-N		
UTM cuad.		28		
X	Y	Altitud		
435616	3104900	465		
Toponimias		Calle	Numero	
LOS BERRAZALES		LOS BERRAZALES	0	
			Código postal	
			35489	
Obs_localizacion				
POR LA CARRETERA QUE VA AL SAO Y DESDE LA CASA DE LA ESPERANZA, RECORREMOS UNOS 365 METROS LLEGANDO AL LOMO, POR EL QUE DESCENDIENDO LLEGAMOS A LA CUEVA UNA VEZ CAMINADOS				
Fecha_construccion	Antigüedad	Superficie	Uso_actual	
	SIGLO XVII		8 ABANDONADO	
Historia				
ERA USADO POR LOS PASTORES COMO REFUGIO.				
Descripción				
SE TRATA DE UN TUVO VOLCANICO, DE PLANTA EN FORMA DE CAMPANA Y CON LA ENTRADA EN FORMA DE ARCO DE MEDIOPUNTO. ESTA TAMBIEN ABIERTA POR LA PARTE TRASERA Y TIENE DOS VENTANAS				
Estado	Fragilidad	Valor_cientifico		
BUENO	BAJA	MEDIO

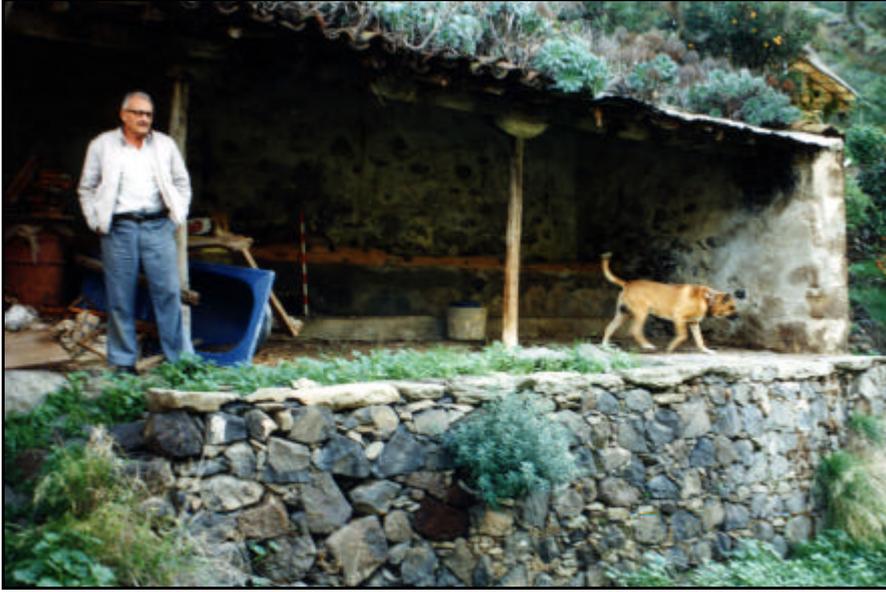
Denominación		Cod_ficha	Numero
ALPENDRE		68	3-2-2-19

Localidad	
		BERRAZALES (LOS)	
		Actividad	
		GANADERIA	
		Grupo	
		GESTION DEL GANADO	
		Tipo	
ALPENDRE			
Cartografía		35-10-S	
UTM cuad.		28	
X	Y	Altitud	
435030	3105260	310	
Toponimias		Calle	Numero
LOS BERRAZALES		LOS BERRAZALES	0
		Código postal	
		35489	
Obs_localizacion			
LLEGADOS A LA ANTEPENULTIMA PARADA DE UTINSA HAY UN ESTANQUE Y AL OTRO LADO UN MOLINO (EL DE LOS GILES). SE BAJA HACIA EL Y SE PROSIGUE EL CAMINO DE BAJADA UNOS METROS.			
Fecha_construccion	Antiguedad	Superficie	Uso_actual
	SIGLO XIX	25	ABANDONADO
Historia			
SE ESTABULABAN VACAS. FUE COMPRADO POR EL PADRE DEL ACTUAL PROPIETARIO EN 1920. NOS CUENTA EL PROPIETARIO QUE EL ULTIMO CHOPO QUE ESTABA EN TIERRAS DE MANUEL, SE CAYO DE VIEJO			
Descripcion			
PLANTA RECTANGULAR CON TEJADO A UN AGUA DE TEJA ARABE. MUROS DE PIEDRAS, BARRO Y CAL; EN LAS ESQUINAS TIENE CANTERIA. EL TECHO ES DE MADERA, CON PILARES DE MADERA. TIENE PESEBRE

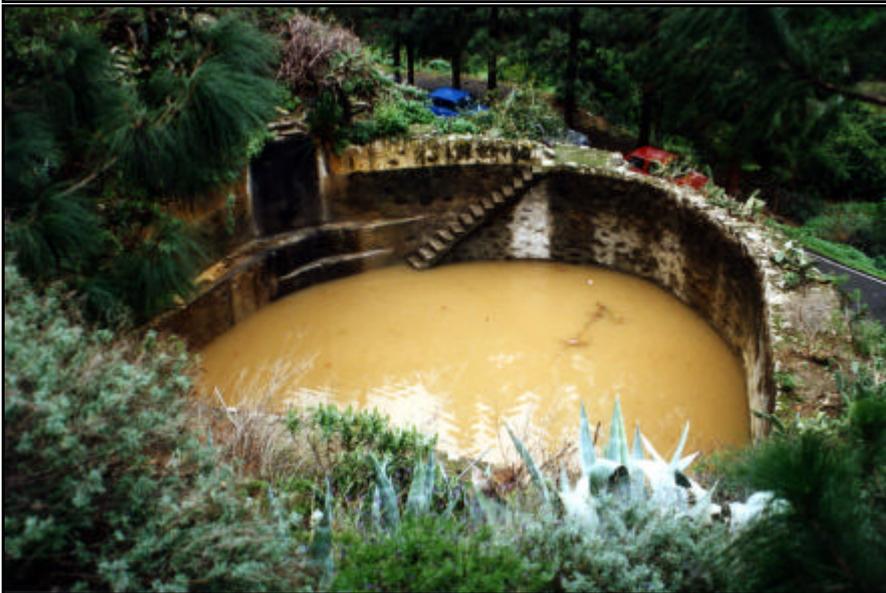
Denominación		Cod_ficha	Numero
ESTANQUE		73	3-2-2-1

Localidad	
		BERRAZALES (LOS)	
		Actividad	
		HIDRAULICA	
		Grupo	
		ALMACENAMIENTO	
		Tipo	
ESTANQUES		Cartografía	
		35-10-S	
		UTM cuad.	
		28	
X	Y	Altitud	
435350	3105055	398	
Toponimias		Calle	Numero
LOS BERRAZALES		LOS BERRAZALES	0
			Código postal
			35489
Obs_localizacion			
ESTA UNOS POCOS METROS ANTES DE LLEGAR A LA CASA DE LA ESPERANZA, A LA IZQUIERDA DE LA CARRETERA.			
Fecha_construccion	Antiguedad	Superficie	Uso_actual
	SIGLO XVIII	144	ORIGINARIO
Historia			
EL AGUA LE LLEGA A TRAVES DE NACIENTES Y PARECE QUE ENTRA DESDE UN LUGAR SUBTERRANEO HASTA EL HUECO DE DECANTACION Y AL ESTANQUE. EL AGUA SE UTILIZABA EN EL RIEGO DE LOS			
Descripcion			
PLANTA REDONDA Y MUROS CUADRADOS Y GRUESOS, CON UN CONTRAFUERTE EN CUYA BASE ESTA EL HUECO DONDE ESTUVOLA BOMBA. ES DE ARENA, CAL Y PIEDRAS, CON EL INTERIOR REVESTIDO DE CAL Y			
Estado	Fragilidad	Valor_cientifico

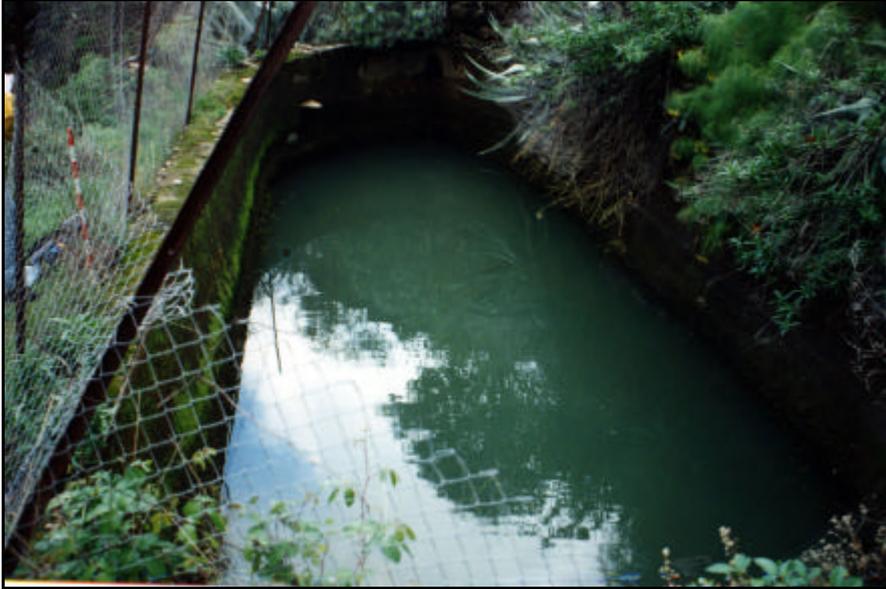
Denominación		Cod_ficha	Numero
ESTANQUE DE LOS RIOS		76	3-2-2-9

Localidad	
		BERRAZALES (LOS)	
		Actividad	
		HIDRAULICA	
		Grupo	
		ALMACENAMIENTO	
		Tipo	
ESTANQUES			
Cartografía		30-10-S	
UTM cuad.		28	
X	Y	Altitud	
434977	3105220	276	
Toponimias		Calle	Numero
BARRANCO DE LOS RIOS		LOS BERRAZALES	0
			Código postal
			35489
Obs_localizacion			
SUBIENDO POR EL BARRANCO DE LOS RIOS 170 METROS, EN LA LADERA ESTE NOS ENCONTRAMOS EL ESTANQUE.			
Fecha_construccion	Antiguedad	Superficie	Uso_actual
	SIGLO XIX	50	ORIGINARIO
Historia			
PERTENECIO A UN HEREDAMIENTO DE CUATRO O CINCO PERSONAS APODADOS LOS OVEJEROS Y LOS MACHITOS. AHORA LA PROPIEDAD ESTA MAS REPARTIDA.			
Descripcion			
DE ARENA, CAL Y PIEDRAS, ESTA ADAPTADO A LA LADERA POR UNO DE SUS LADOS. POR DEBAJO CONSERVA LA ANTIGUABOMBA DE SALIDA DEL AGUA. DE EL PARTE UNA ACEQUIA DE IGUALES MATERIALES Y			
Estado	Fragilidad	Valor_cientifico	
BUENO	MEDIA	MEDIO

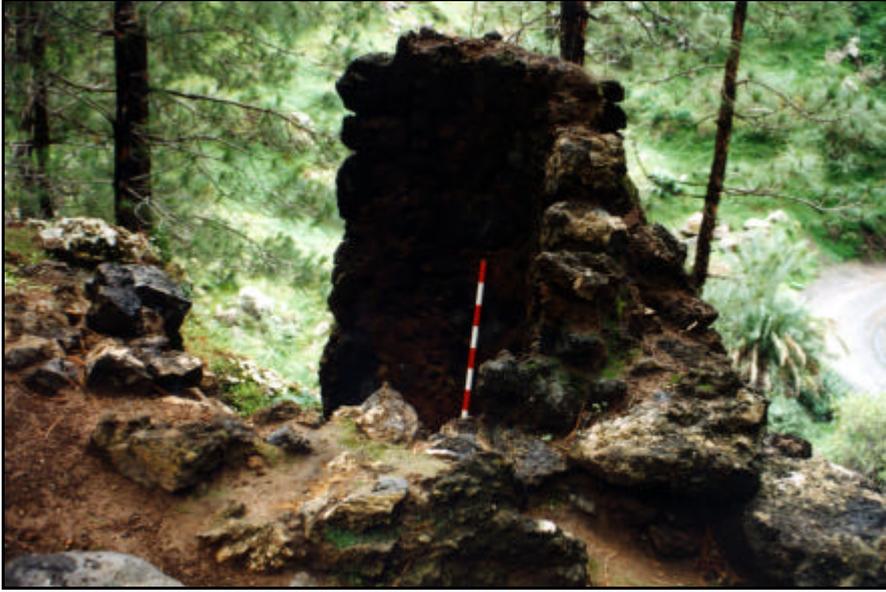
Denominación		Cod_ficha	Numero
HORNO DE LA CHARCA (HORNO DE LADRILLOS-TEJAS)		84	3-2-2-13

Localidad	
		BERRAZALES (LOS)	
		Actividad	
		IND. EXTRACTIVAS-RECOLECT	
		Grupo	
		HORNOS	
		Tipo	
LADRILLOS			
Cartografía		35-05-N	
UTM cuad.		28	
X	Y	Altitud	
435675	3104880	489	
Toponimias		Calle	Numero
LOS BERRAZALES		CARRETERA DEL SAO	0
			Código postal
			35489
Obs_localizacion			
POR LA CARRETERA QUE VA AL SAO, A UNOS 400 METROS DESDE LA CASA DE LA ESPERANZA NOS ENCONTRAMOS UN ESTANQUE A LA IZQUIERDA DE DICHA CARRETERA. SOBRE EL ESTANQUE ESTA EL			
Fecha_construccion	Antiguedad	Superficie	Uso_actual
	SIGLO XIX		3 ABANDONADO
Historia			
LOS LADRILLOS SE TRANSPORTABAN CON BESTIAS. TAMBIEN SE HACIAN TEJAS.			
Descripcion			
HORNO DE BARRO Y PIEDRAS SIN LABRAR. CONSERVA SOLO EL MURO FRONTAL Y EN SU REMATE TIENE BARRO, POR LO QUE SE DEDUCE UNA MAYOR ALTURA. TAMBIEN CONSERVA BARRO EN EL INTERIOR. LA			
Estado	Fragilidad	Valor_cientifico

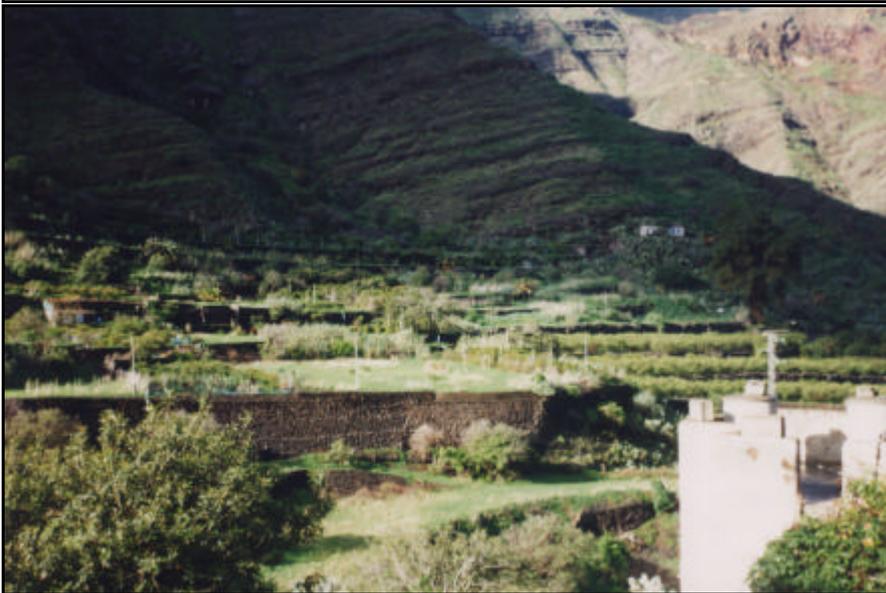
Denominación		Cod_ficha	Numero
CADENAS		90	3-2-3-1

Localidad	
		CASAS DEL CAMINO	
		Actividad	
		CONJUNTO DE INTERES ETNO	
		Grupo	
		EXPLOTACIONES SINGULARES	
		Tipo	
CADENAS		Cartografía	
		30-10-S	
UTM cuad.		28	
X	Y	Altitud	
434370	3105700	235	
Toponimias		Calle	Numero
LA CORCOVADA/BARRANCO GRANDE		CASAS DEL CAMINO	0
			Código postal
			35489
Obs_localizacion			
SE ENCUENTRAN ESTOS BANCALES EN EL MARGEN IZQUIERDO DEL BARRANCO DE AGAETE, FRENTE A LAS CASAS DEL CAMINO.			
Fecha_construccion	Antiguedad	Superficie	Uso_actual
	SIGLO XX	20000	ORIGINARIO
Historia			
FUERON CONSTRUIDOS ESTOS BANCALES PARA SATISFACER LAS NECESIDADES ALIMENTARIAS DEL MOMENTO, TANTO DE LAS PERSONAS COMO DE LOS ANIMALES.			
Descripcion			
ES UN CONJUNTO DE BANCALES CONSTRUIDOS CON PIEDRA SECA Y REFORZADOS ALGUNOS DE ELLOS CON MATERIALES MAS MODERNOS. SON DE GRAN LONGITUD Y ALTURA. ESTAN UNOS ENCIMA DE OTROS A			
Estado	Fragilidad	Valor_cientifico

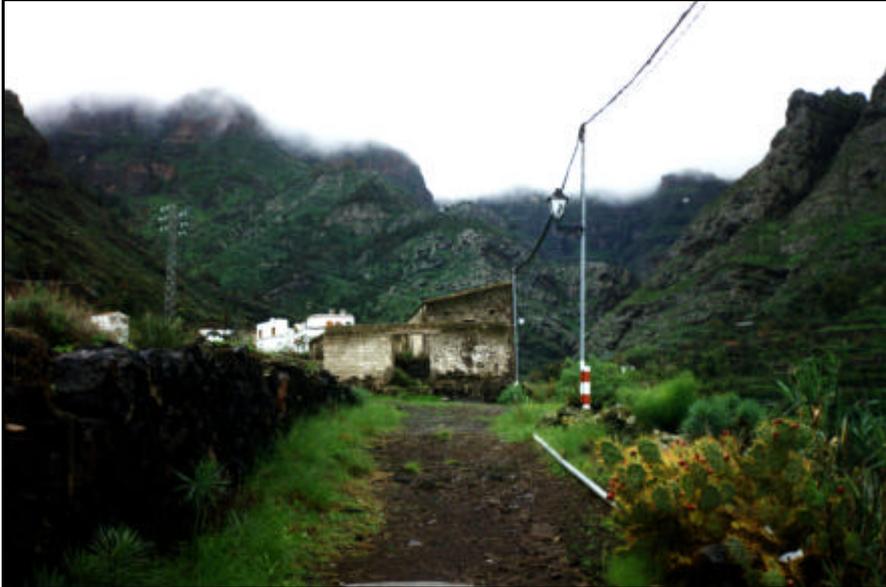
Denominación		Cod_ficha	Numero
ALPENDRE, PAJERO Y ESTERCOLERO		92	3-2-3-13

Localidad	
		CASAS DEL CAMINO	
		Actividad	
		CONJUNTO DE INTERES ETNO	
		Grupo	
		FINCAS AGRICOLAS	
		Tipo	
DEPENDENCIAS ANEXAS			
Cartografía		30-10-S	
UTM cuad.		28	
X	Y	Altitud	
434485	3105735	240	
Toponimias		Calle	Numero
LA CAPELLANIA		CASAS DEL CAMINO	0
			Código postal
			35489
Obs_localizacion			
EN LAS CASAS DEL CAMINO HAY UN TORREON DE LUZ, AL LADO DE ESTE HAY UN CAMINO REAL A CUYA DERECHA ESTA ESTE CONJUNTO.			
Fecha_construccion	Antiguedad	Superficie	Uso_actual
	SIGLO XX	240	ABANDONADO
Historia			
FORMABA PARTE DE LA FINCA Y FUE CONSTRUIDO PRINCIPALMENTE PARA ABASTECER LAS NECESIDADES ALIMENTARIAS DE LA FAMILIA Y POSTERIOR APROVECHAMIENTO DEL ESTIERCOL EN LA AGRICULTURA.			
Descripcion			
SON DOS CONSTRUCCIONES DE PIEDRA Y ADOSADAS. LOS TECHOS SON DE TEJA ARABE Y A UN AGUA. POSEEN SILLARES DE CANTERIA EN LAS ESQUINAS Y EN LAS COLUMNAS. EN UN LADO HAY UN

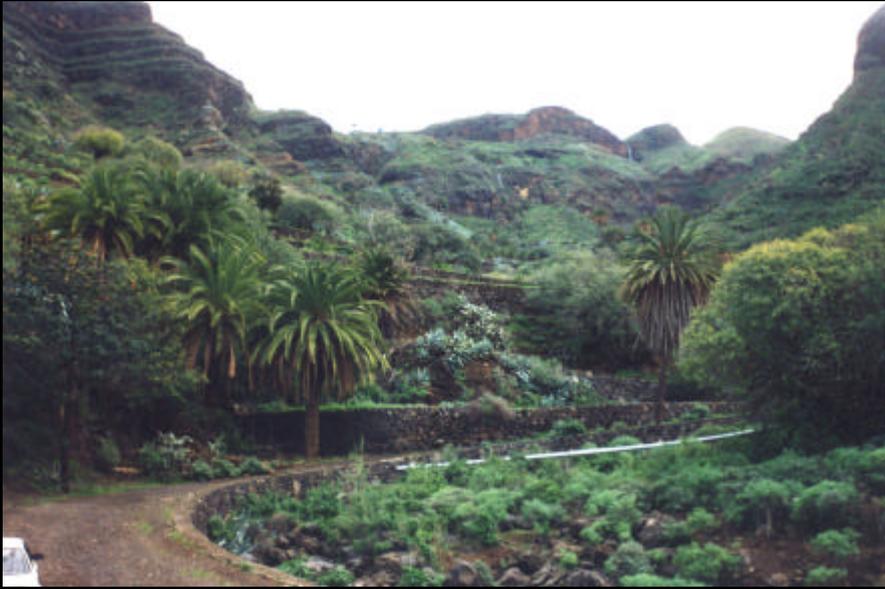
Denominación		Cod_ficha	Numero
FINCA AGRICOLA		95	3-2-3-26

Localidad	
		CASAS DEL CAMINO	
		Actividad	
		CONJUNTO DE INTERES ETNO	
		Grupo	
		FINCAS AGRICOLAS	
		Tipo	
FINCAS COMPLETAS			
Cartografía		30-10-S	
UTM cuad.		28	
X	Y	Altitud	
434780	3105910	300	
Toponimias		Calle	Numero
EL BARRANQUILLO DE JUAN GOMEZ		CASAS DEL CAMINO	0
			Código postal
			35489
Obs_localizacion			
SE ACCEDE A ESTA FINCA POR LA PISTA QUE HAY A LA IZQUIERDA DE LA CARRETERA (SUBIENDO DESDE AGAETE) Y ALLADO DEL PUENTE QUE HAY EN LAS CASAS DEL CAMINO.			
Fecha_construccion	Antiguedad	Superficie	Uso_actual
	SIGLO XIX	14725	ORIGINARIO
Historia			
SE DEDICO EXCLUSIVAMENTE AL CULTIVO DE PRODUCTOS ALIMENTICIOS COMO PLATANOS, TOMATES Y FRUTALES.			
Descripcion			
ES UN CONJUNTO DE BANCALES CON MUROS DE PIEDRA SECA DE GRAN LONGITUD Y ALTURA. ESTAN DISPUESTOS UNOS ENCIMA DE OTROS Y POR UN BARRANQUILLO.			
Estado	Fragilidad	Valor_cientifico	
MALO	ALTA	MEDIO

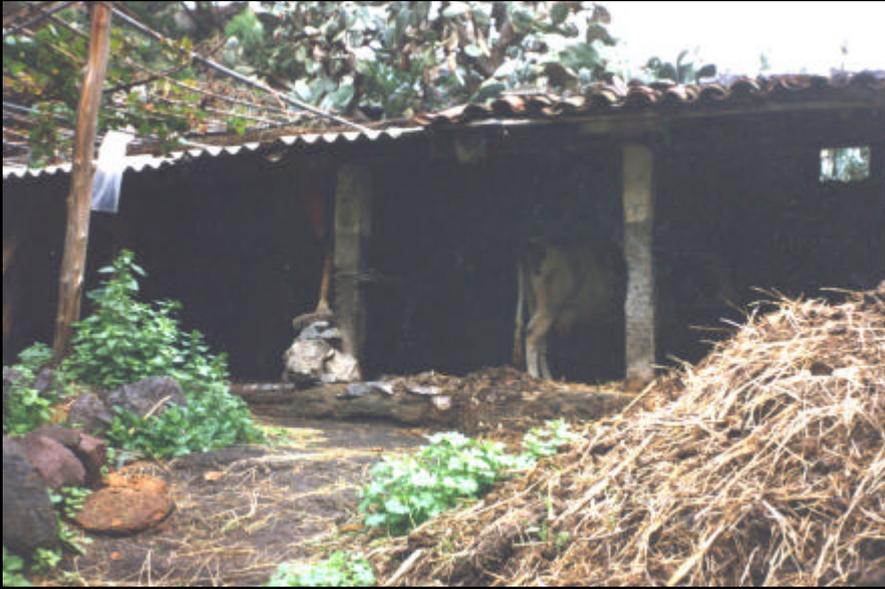
Denominación		Cod_ficha	Numero
ALPENDRE		97	3-2-3-10

Localidad	
		CASAS DEL CAMINO	
		Actividad	
		GANADERIA	
		Grupo	
		GESTION DEL GANADO	
		Tipo	
ALPENDRE			
Cartografía		30-10-S	
UTM cuad.		28	
X	Y	Altitud	
434370	3105485	285	
Toponimias		Calle	Numero
VILLA ROSA		CASAS DEL CAMINO	0
			Código postal
			35489
Obs_localizacion			
DENTRO DE LA VECINDAD DE ENFRENTA SE TOMA EL CAMINO REAL QUE SUBE A TAMADABA. PASADAS LAS CASAS Y A UNOS 100 METROS A LA IZQUIERDA HAY UN SENDERO QUE PASA POR UNA FINCA PRIVADA Y QUE			
Fecha_construccion	Antiguedad	Superficie	Uso_actual
	SIGLO XX	60	ORIGINARIO
Historia			
CONSTRUIDO PARA ALBERGAR A UN PEQUEÑO GRUPO DE ANIMALES QUE ADEMAS DE PROPORCIONAR ALIMENTO A LOS HABITANTES DE LA FINCA, DABAN ESTIERCOL QUE ERA APROVECHADO PARA ABONAR LOS			
Descripcion			
CONSTRUCCION RECTANGULAR Y SIN PARED EN LA PARTE DELANTERA, SOLO CUATRO COLUMNAS. EL TECHO ES A UN AGUA. LOS PESEBRES ESTAN EN MUY BUEN ESTADO Y SON DE PIEDRA.

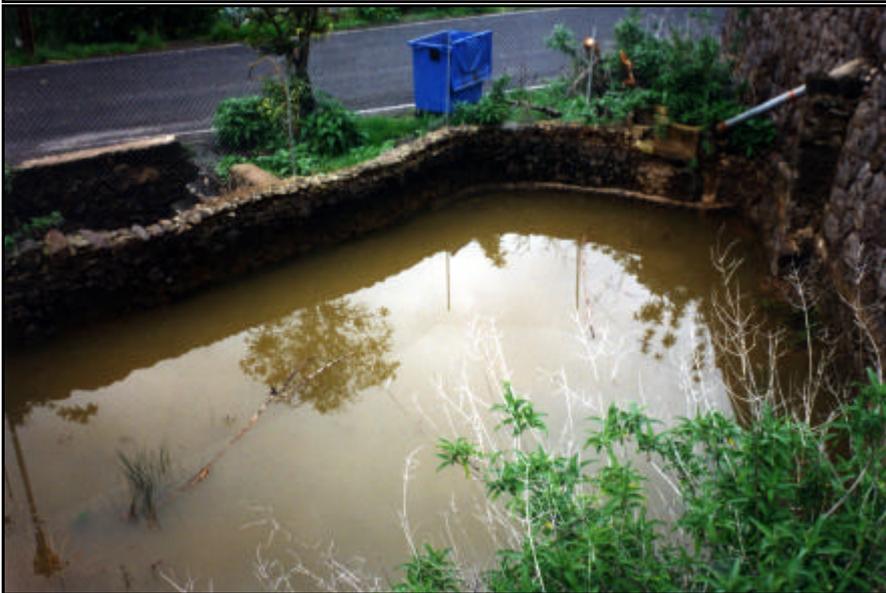
Denominación		Cod_ficha	Numero
ESTANQUE		105	3-2-3-23

Localidad	
		CASAS DEL CAMINO	
		Actividad	
		HIDRAULICA	
		Grupo	
		ALMACENAMIENTO	
		Tipo	
ESTANQUES			
Cartografía		30-10-S	
UTM cuad.		28	
X	Y	Altitud	
434450	3105910	240	
Toponimias		Calle	Numero
EL BARRANQUILLO DE JUAN GOMEZ		CASAS DEL CAMINO	0
			Código postal
			35489
Obs_localizacion			
ESTA AL LADO DEL PUENTE QUE HAY EN EL BARRIO DE LAS CASAS DEL CAMINO, A LA IZQUIERDA SUBIENDO DESDE AGAETE.			
Fecha_construccion	Antiguedad	Superficie	Uso_actual
	SIGLO XX	120	ORIGINARIO
Historia			
CONSTRUIDO PARA LA RECOGIDA DE AGUAS QUE TRAIA EL BARRANCO QUE TIENE AL LADO Y POSTERIORMENTE UTILIZARLA EN EL RIEGO DE CULTIVOS.			
Descripcion			
ES UNA CONSTRUCCION CASI CIRCULAR DE PIEDRA EN EL EXTERIOR Y RECUBIERTO DE CEMENTO EN LA PARTE INTERIOR. TIENE UNA BOMBA A UN LADO A LA CUAL SE ACCEDE MEDIANTE UNOS ESCALONES.			
Estado	Fragilidad	Valor_cientifico	
BUENO	BAJA	MEDIO

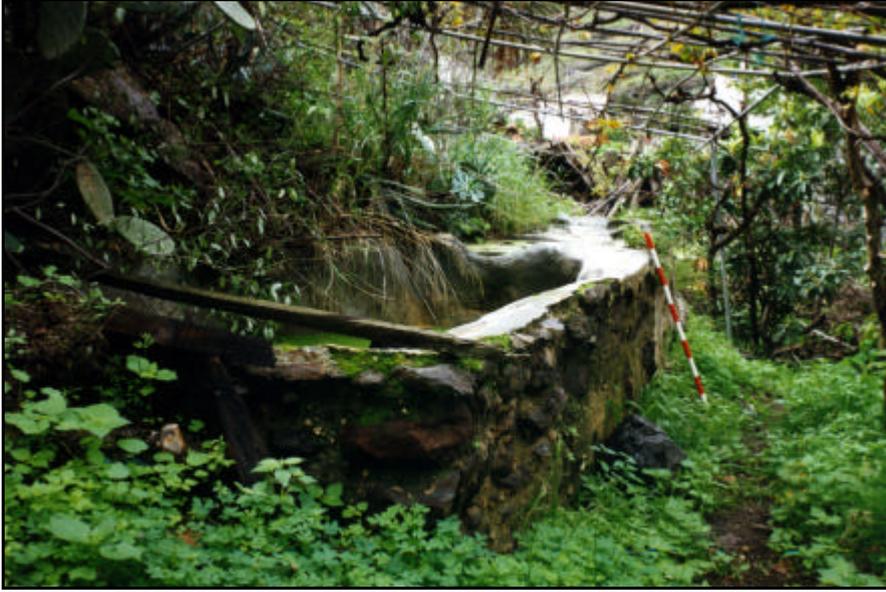
Denominación		Cod_ficha	Numero
ESTANQUE-LAVADERO		106	3-2-3-21

Localidad	
		CASAS DEL CAMINO	
		Actividad	
		HIDRAULICA	
		Grupo	
		ALMACENAMIENTO	
		Tipo	
ESTANQUES			
Cartografía		30-10-S	
UTM cuad.		28	
X	Y	Altitud	
434710	3105740	270	
Toponimias		Calle	Numero
LA HUERTA ROJA		CASAS DEL CAMINO	0
			Código postal
			35489
Obs_localizacion			
AL LADO DEL NUMERO 26 DE LAS CASAS DEL CAMINO Y CASI FRENTE AL TORREON DE LUZ HAY UN SENDERO QUE SUBE. A UNOS 165 METROS HAY OTRO A LA IZQUIERDA. PASANDO LAS CASAS ESTA EL			
Fecha_construccion	Antiguedad	Superficie	Uso_actual
	SIGLO XIX	13	ORIGINARIO
Historia			
DEBIDO A SU PEQUEÑO TAMAÑO, SOLO SE USABA COMO ABREVADERO Y LAVADEROS Y PARA EL RIEGO DE UN PEQUEÑO HUERTO.			
Descripcion			
CONSTRUCCION RECTANGULAR DE PEQUEÑAS DIMENSIONES. ES DE PIEDRA Y RECUBIERTO DE CEMENTO. POSEE DOS PARTES UNA ES EL ESTANQUE CON LAVADERO Y LA OTRA, UN ABREVADERO.			
Estado	Fragilidad	Valor_cientifico

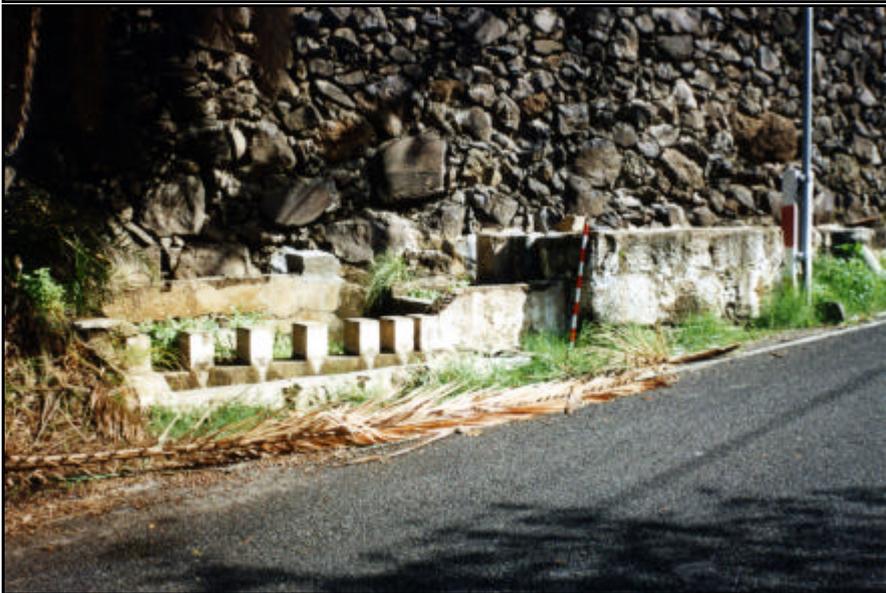
Denominación		Cod_ficha	Numero
CANTONERA		107	3-2-3-29

Localidad	
		CASAS DEL CAMINO	
		Actividad	
		HIDRAULICA	
		Grupo	
		DISTRIBUCION	
		Tipo	
CANTONERAS/TRONERAS			
Cartografía		30-10-S	
UTM cuad.		28	
X	Y	Altitud	
434450	3106085	235	
Toponimias		Calle	Numero
CASAS DEL CAMINO		CASAS DEL CAMINO	0
			Código postal
			35489
Obs_localizacion			
SALIENDO DE LOMOS DE SAN PEDRO, A UNOS 200 METROS DE LAS ULTIMAS CASAS (HACIA ARRIBA) Y A LA IZQUIERDA DE LA CARRETERA ESTA ESTA CANTONERA.			
Fecha_construccion	Antiguedad	Superficie	Uso_actual
	SIGLO XX	13	ORIGINARIO
Historia			
CONSTRUIDA PARA DISTRIBUIR Y CONTROLAR EL AGUA UTILIZADA EN EL RIEGO DE LA ZONA.			
Descripcion			
CONSTRUCCION RECTANGULAR DIVIDIDA EN DOS PARTES, UNA PEQUEÑA TANQUETA Y LA CANTONERA CON DIVERSAS SALIDAS DE AGUA. LA COONSTRUCCION ES DE PIEDRA Y RECUBIERTA CON CAL.			
Estado	Fragilidad	Valor_cientifico	
BUENO	ALTA	MEDIO	
Obs_estado			
ESTA EN BUEN ESTADO PERO CON VEGETACION EN EL INTERIOR Y PIEDRAS. ALGUNOS BORDES DE LA MISMA ESTAN DETERIORADOS.

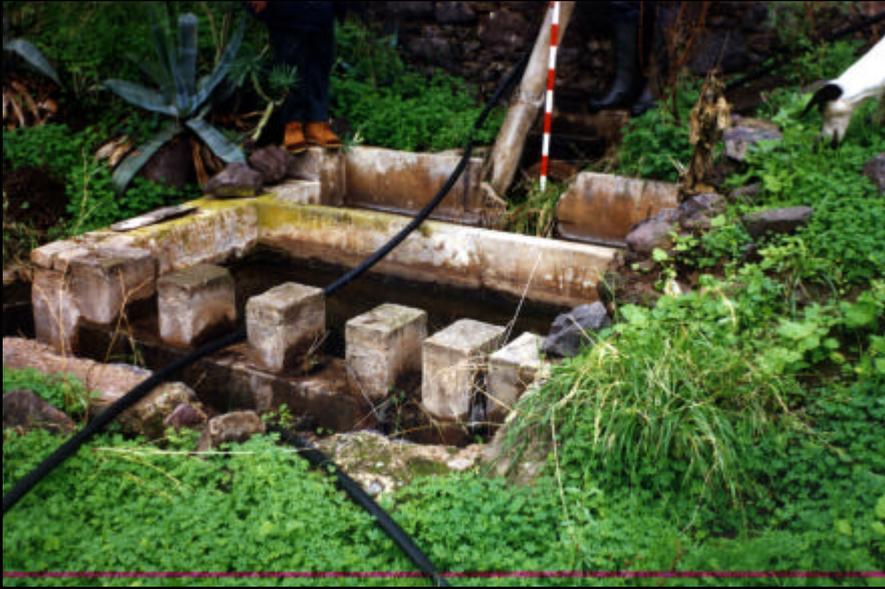
Denominación		Cod_ficha	Numero
ESTANQUE Y CANTONERA		112	3-2-3-9

Localidad	
		CASAS DEL CAMINO	
		Actividad	
		HIDRAULICA	
		Grupo	
		GESTION DEL AGUA	
		Tipo	
CONJUNTO HIDRAULICO			
Cartografía		30-10-S	
UTM cuad.		28	
X	Y	Altitud	
434610	3105300	300	
Toponimias		Calle	Numero
LA BARRERA/LA CORCOVADA		CASAS DEL CAMINO	0
			Código postal
			35489
Obs_localizacion			
AL FINAL DE "CASAS DEL CAMINO" HAY UN SENDERO QUE CRUZA EL BARRANCO. PASANDO POR LA BALSA, SUBIMOS POR EL SENDERO QUE PASA AL LADO DE ESTE ESTANQUE.			
Fecha_construccion	Antiguedad	Superficie	Uso_actual
	SIGLO XX	202	ORIGINARIO
Historia			
EN PARTE, FUE CONSTRUIDO POR EL PADRE DEL ACTUAL DUEÑO. EL AGUA SE UTILIZABA PARA REGAR LOS CULTIVOS DELA FINCA.			
Descripcion			
CONSTRUCCION CUADRADA DE GRAN ALTURA RECUBIERTA DE PIEDRAS EN SU PARTE EXTERIOR. LOS MUROS SON DE GRAN GROSOR Y EN RAMPA HACIA EL EXTERIOR. ESTA ENCAJADO EN LA ROCA.			
Estado	Fragilidad	Valor_cientifico

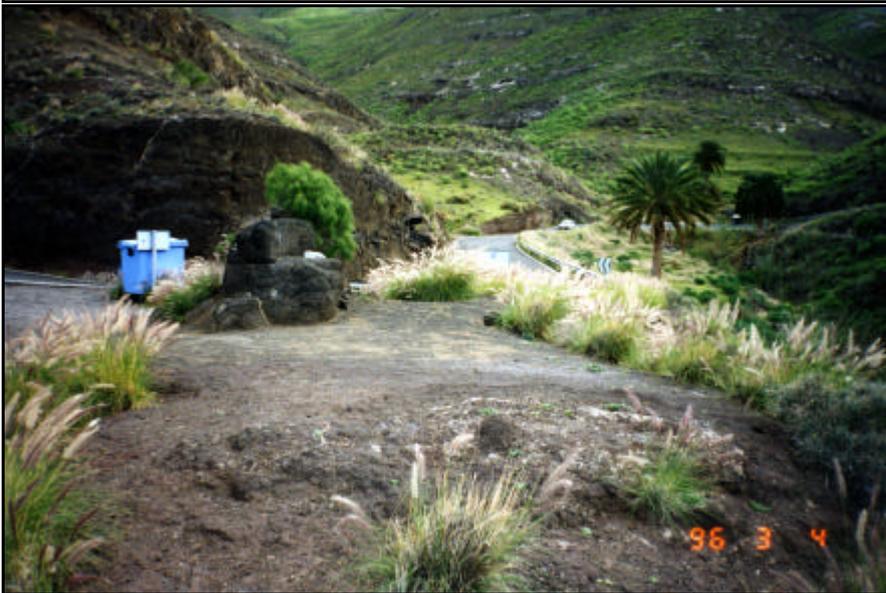
Denominación		Cod_ficha	Numero
EL RECIBO		117	3-2-4-20

Localidad	
		GUAYEDRA	
		Actividad	
		AGRICULTURA	
		Grupo	
		ALMACENES	
		Tipo	
RECIBOS(TOMATES)			
Cartografía		30-10-S	
UTM cuad.		28	
X	Y	Altitud	
430820	3106310	110	
Toponimias		Calle	Numero
GUAYEDRA DE ABAJO-EL RECIBO		GUAYEDRA	0
			Código postal
			35489
Obs_localizacion			
ESTA JUSTO EN LA CARRETERA AGAETE-LA ALDEA A UNOS 200 METROS ANTES DE LLEGAR AL BARRANCO DE GUAYEDRA.			
Fecha_construccion	Antiguedad	Superficie	Uso_actual
	SIGLO XX	25	ABANDONADO
Historia			
PARECE QUE ESTE SITIO SE USABA PARA EXPOSICION, VENTA Y PESADO DEL TOMATE.			
Descripcion			
ES UNA ZONA DE PLANTA CIRCULAR QUE APROVECHA LA OROGRAFIA DEL TERRENO. LA BASE ES PLANA Y DE TIERRA SUELTA.			
Estado	Fragilidad	Valor_cientifico	
BUENO	MEDIA	ALTO	
Obs_estado			
ES UTILIZADO COMO PARKING Y TIENE CONTENEDORES DE BASURA. HAY VEGETACION EN LOS BORDES.			
Documentacion			
Propiedad	Declaracion_BIC	Fecha_incoacion	Fecha_declaracion

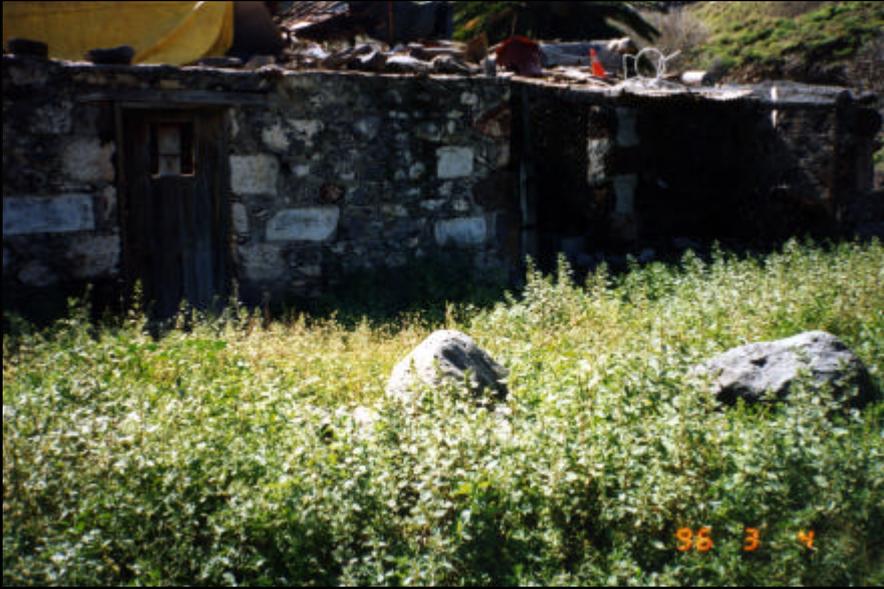
Denominación		Cod_ficha	Numero
ALPENDRE Y PAJAR		122	3-2-4-8

Localidad	
		GUAYEDRA	
		Actividad	
		CONJUNTO DE INTERES ETNO	
		Grupo	
		FINCAS AGRICOLAS	
		Tipo	
DEPENDENCIAS ANEXAS			
Cartografía		30-10-S	
UTM cuad.		28	
X	Y	Altitud	
430725	3106255	110	
Toponimias		Calle	Numero
GUAYEDRA DE ABAJO		BARRANCO DE GUAYEDRA	0
			Código postal
			35489
Obs_localizacion			
ESTAN A UNOS 80 MTS. DESPUES DE DEJAR LA CARRETERA LAS PALMAS-ALDEA DE SAN NICOLAS, POR EL CAMINO QUE VA HACIA LAS CASAS.			
Fecha_construccion	Antiguedad	Superficie	Uso_actual
	SIGLO XIX	44	ABANDONADO
Historia			
SE UTILIZABA PARA GUARDAR AL GANADO Y A SU COMIDA. LA COMIDA LA RECOGIAN LOS DUEÑOS EN LOS ALREDEDORES.			
Descripcion			
LA PLANTA ES RECTANGULAR. FORMADO POR PIEDRAS Y BARRO PRESENDOS GRANDES MUROS EN FORMA DE PILARES. LOS TECHOS SON PLANOS.			
Estado	Fragilidad	Valor_cientifico	
REGULAR	MEDIA	MEDIO	
Obs_estado			
PRESENTA DETERIORO POR SU TOTAL ABANDONO. CAIDA DE ALGUNAS PIEDRAS, TECHOS DE PLANCHAS METALICAS, PUERTAS DE DISTINTOS MATERIALES, MADERAS DETERIORADAS, BASURA.

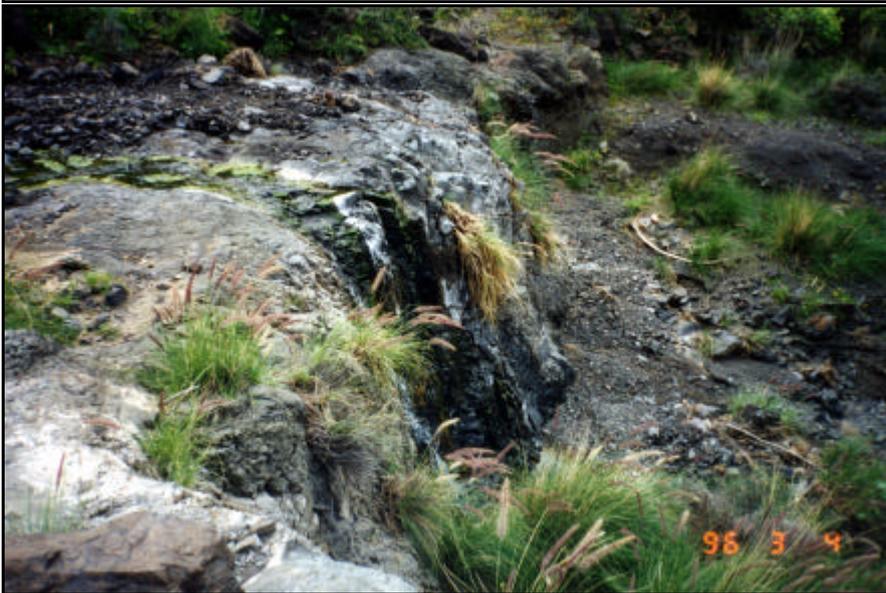
Denominación		Cod_ficha	Numero
CAIDERO		137	3-2-4-9

Localidad	
		GUAYEDRA	
		Actividad	
		HIDRAULICA	
		Grupo	
		CAPTACION	
		Tipo	
CAIDEROS			
Cartografía		30-10-S	
UTM cuad.		28	
X	Y	Altitud	
431200	3106990	225	
Toponimias		Calle	Numero
GUAYEDRA DE ABAJO		BARRANCO DE GUAYEDRA	0
			Código postal
			35489
Obs_localizacion			
ESTA SITUADO PROXIMO A LA CARRETERA, TOMAMOS EL CRUCE DEL BARRANCO PERO HACIA LA CUMBRE, A UNO 40 MTS. DESPUES DE DEJAR LA CARRETERA AGAETE-ALDEA DE SAN NICOLAS.			
Fecha_construccion	Antiguedad	Superficie	Uso_actual
	SIGLO XVI	20	ORIGINARIO
Historia			
EL AGUA QUE POR AQUI PASABA SE UTILIZABA EN EL LLENO DE ESTANQUES.			
Descripcion			
CAIDERO DE AGUA QUE APROVECHA EL SALTO NATURAL QUE SE HA EXCAVADO EN LA ROCA.			
Estado	Fragilidad	Valor_cientifico	
BUENO	BAJA	MEDIO	
Obs_estado			
DESGASTE DEL RISCO POR LA ACCION DEL AGUA QUE PASA POR EL LUGAR. VEGETACION.			
Documentacion			
Propiedad	Declaracion_BIC	Fecha_incoacion	Fecha_declaracion

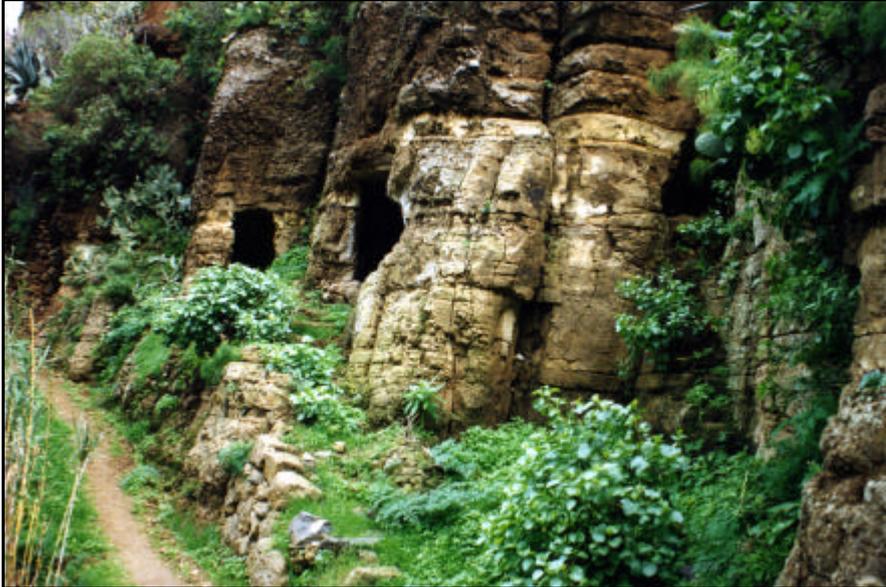
Denominación		Cod_ficha	Numero
ALPENDRES-CUEVA (2) Y PAJERO		143	3-2-5-6

Localidad	
		HORNILLO (EL)	
		Actividad	
		CONJUNTO DE INTERES ETNO	
		Grupo	
		FINCAS AGRICOLAS	
		Tipo	
DEPENDENCIAS ANEXAS			
Cartografía		35-05-N	
UTM cuad.		28	
X	Y	Altitud	
435385	3103650	763	
Toponimias		Calle	Numero
EL HORNILLO		CAMINO REAL DEL HORNILLO	0
			Código postal
			35468
Obs_localizacion			
DESDE LA IGLESIA DEL HORNILLO POR EL CAMINO REAL QUE CONDUCE AL VALLE, A UNOS 365 METROS ESTA EL ALPENDRE-PAJERO.			
Fecha_construccion	Antiguedad	Superficie	Uso_actual
	SIGLO XVII	20	ABANDONADO
Historia			
LOS ANIMALES "ESTABULADOS" EN ESTA CONSTRUCCION ERAN LAS OVEJAS.			
Descripcion			
TRES ESTANCIAS CAVADAS A PICO EN LA ROCA, CON LAS FUNCIONES DE PAJERO, ALPENDRE Y ALPENDRE DE CRIAS. ESTA ULTIMA TIENE PESEBRE. LA DE ENMEDIO TIENE DOS PESEBRES DISTINTOS CON			
Estado	Fragilidad	Valor_cientifico	
BUENO	MEDIA	MEDIO	
Obs_estado			
TIENE REPARACIONES EN CEMENTO, BASURA Y MANCHAS BLANCAS DE PINTURA, ADEMAS DE RECOLONIZACION VEGETAL Y PIEDRAS CAIDAS.

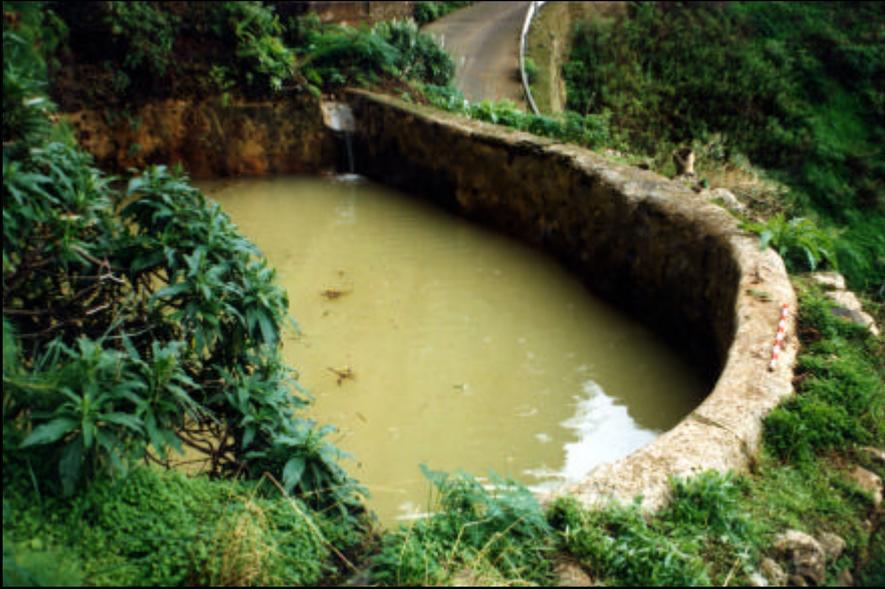
Denominación		Cod_ficha	Numero
ESTANQUE		148	3-2-5-1

Localidad	
		HORNILLO (EL)	
		Actividad	
		HIDRAULICA	
		Grupo	
		ALMACENAMIENTO	
		Tipo	
ESTANQUES			
Cartografía		30-05-N	
UTM cuad.		28	
X	Y	Altitud	
434930	3103080	808	
Toponimias		Calle	Numero
EL HORNILLO		EL HORNILLO	0
			Código postal
			35468
Obs_localizacion			
DESDE EL CRUCE DEL HORNILLO Y ARTENARA, TOMANDO HACIA EL HORNILLO RECORREMOS UNOS 765 METROS HASTA LLEGAR AL ESTANQUE, A LA DERECHA DE LA CARRETERA.			
Fecha_construccion	Antigüedad	Superficie	Uso_actual
	SIGLO XX	88	ORIGINARIO
Historia			
HISTORICAMENTE LOS ESTANQUES SE HACEN ALLI DONDE PUEDE APROVECHARSE CUALQUIER CHORRITO DE AGUA. ESTE ESTA ASOCIADO AL CAIDERO QUE TIENE AL LADO Y A LA LADERA QUE TIENE			
Descripcion			
OVAL, UN LADO HA SIDO PICADO EN LA ROCA Y EL OTRO ES ABANCALADO. ES DE ARENA, CAL Y PIEDRAS Y ENCALADO POR DENTRO. EL AGUA LLEGA POR UNA ACEQUIA, DESDE EL CAIDERO Y DESDE EL OTRO LADO

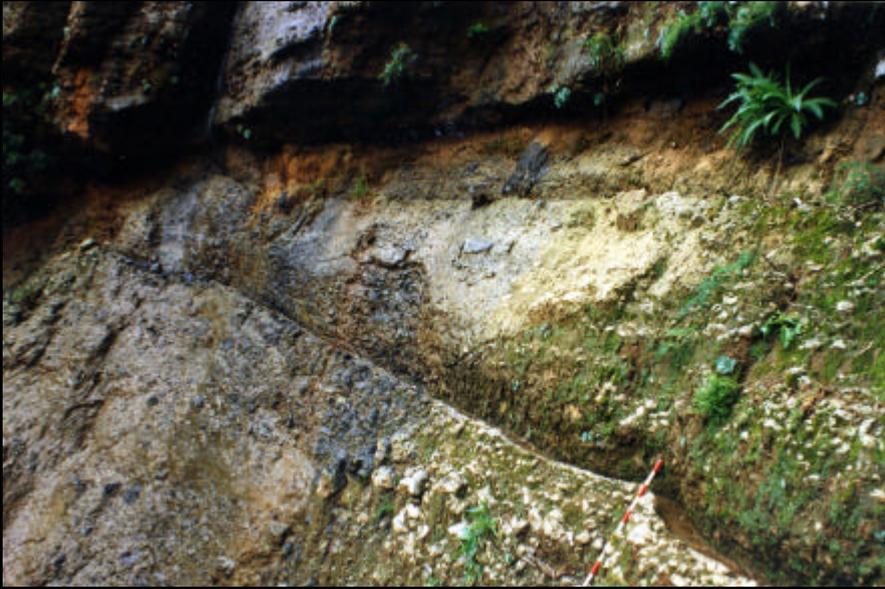
Denominación		Cod_ficha	Numero
CAIDERO		149	3-2-5-2

Localidad	
		HORNILLO (EL)	
		Actividad	
		HIDRAULICA	
		Grupo	
		CAPTACION	
		Tipo	
CAIDEROS			
Cartografía		35-05-N	
UTM cuad.		28	
X	Y	Altitud	
434948	3103075	812	
Toponimias		Calle	Numero
EL HORNILLO		EL HORNILLO	0
			Código postal
			35468
Obs_localizacion			
EN EL CRUCE ARTENARA-PRESA DE LOS PEREZ-EL HORNILLO TOMAMOS HACIA ESTE ULTIMO, RECORRIENDO 815 METROS YA LA DERECHA DE LA CARRETERA ESTA.			
Fecha_construccion	Antiguedad	Superficie	Uso_actual
	SIGLO XX	24	ORIGINARIO
Historia			
PROBABLEMENTE LA ACEQUIA ASOCIADA AL CAIDERO FUE HECHA POR LA NECESIDAD DE AGUA EXIGIDA POR LA PLATANERA, CULTIVO QUE SE DIO EN EL HORNILO EN LA EPOCA DE APOGEO DE LA MISMA.			
Descripcion			
EL AGUA CAE POR LA PARED DE MATERIAL DEL SEGUNDO CICLO VOLCANICO Y VA A PARAR A UNA ACEQUIA EXCAVADA A PICO EN EL MISMO RISCO, QUE LUEGO VA AL ESTANQUE. TIENE UN SEGUNDO RECOGEDERO

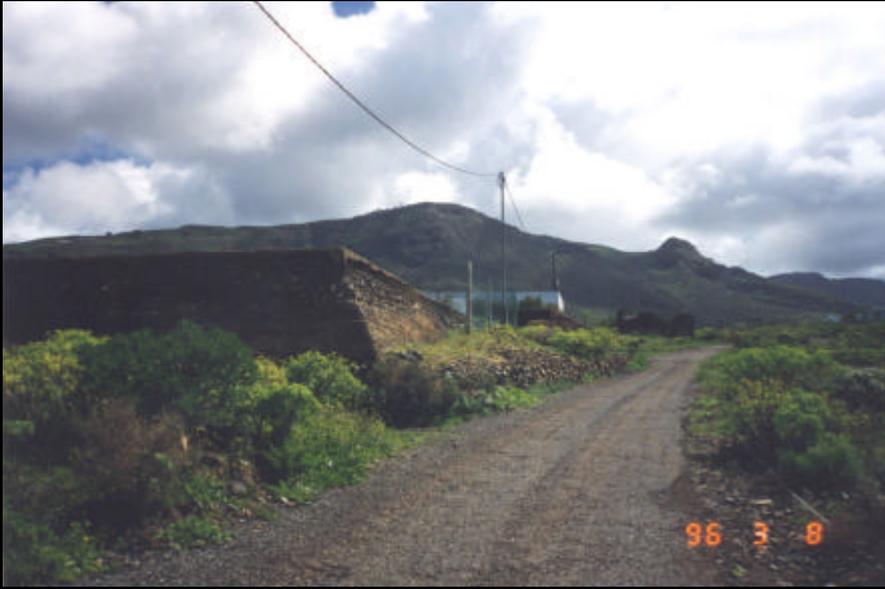
Denominación		Cod_ficha	Numero
ESTANQUE		192	3-2-6-20

Localidad	
		LLANOS (LOS)	
		Actividad	
		HIDRAULICA	
		Grupo	
		ALMACENAMIENTO	
		Tipo	
ESTANQUES			
Cartografía		30-10-N	
UTM cuad.		28	
X	Y	Altitud	
433125	3107990	285	
Toponimias		Calle	Numero
LLANOS DE PILETAS		LLANOS DE TROYA	0
			Código postal
			35489
Obs_localizacion			
POR LA CARRETERA COMARCAL (C-810) LAS PALMAS-AGAETE, TOMAMOS UN CAMINO ASFALTADO QUE NOS LLEVA A LOS LLANOS DE TROYA Y PILETAS. EL ESTANQUE ESTA SUBIENDO A LA IZQUIERDA, A UNOS 2 KM.			
Fecha_construccion	Antiguedad	Superficie	Uso_actual
	SIGLO XX	200	ORIGINARIO
Historia			
ESTANQUE QUE SE UTILIZABA PARA EL ALMACENAMIENTO DEL AGUA QUE LUEGO ERA EMPLEADA EN EL RIEGO DE CULTIVOS DE LA ZONA.			
Descripcion			
ES UNA CONSTRUCCION DE FORMA CUADRADA. ESTA CONSTRUIDO CON ARGAMASA DE ARENA, CAL Y PIEDRAS. LOS MUROS SON EN RAMPA HACIA EL EXTERIOR.			
Estado	Fragilidad	Valor_cientifico	
BUENO	BAJA	MEDIO

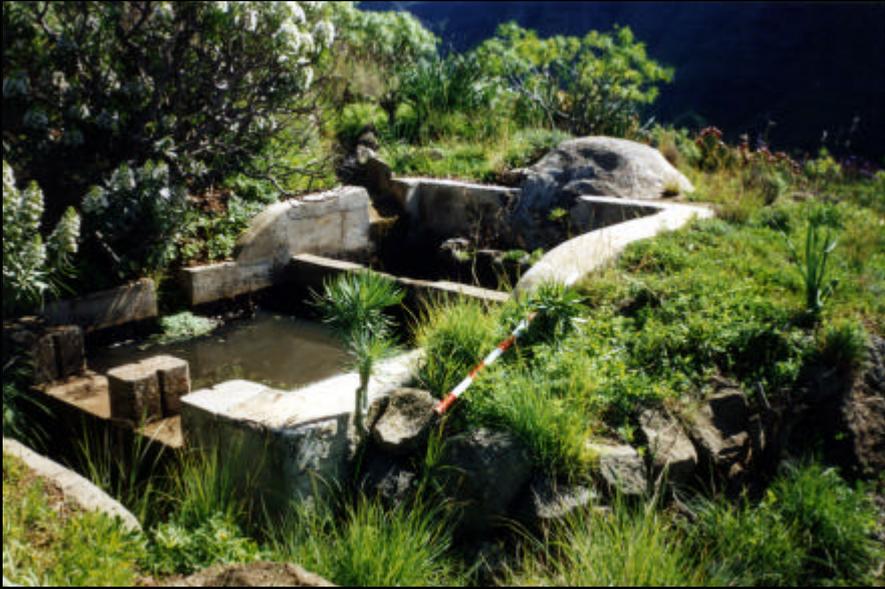
Denominación		Cod_ficha	Numero
CANTONERA		195	3-2-6-12

Localidad	
		LLANOS (LOS)	
		Actividad	
		HIDRAULICA	
		Grupo	
		DISTRIBUCION	
		Tipo	
CANTONERAS/TRONERAS			
Cartografía		30-10-S	
UTM cuad.		28	
X	Y	Altitud	
434420	3107035	475	
Toponimias		Calle	Numero
HOYA MARIA		HOYA MARIA	0
			Código postal
			35489
Obs_localizacion			
SUBIENDO POR LA CARRETERA DE LOS LLANOS DE AGAETE SE LLEGA HASTA EL FINAL (DONDE ESTA UN DEPOSITO DE ABASTECIMIENTO CUBIERTO). A PARTIR DE ALLI SE SUBE POR UNA PISTA EN MUY MAL			
Fecha_construccion	Antiguedad	Superficie	Uso_actual
	SIGLO XX		6 ORIGINARIO
Historia			
CONSTRUIDA PARA EL REPARTO DEL AGUA.			
Descripcion			
PEQUEÑA CONSTRUCCION DE PIEDRA Y RECUBIERTA DE CEMENTO EN EL INTERIOR. TIENE DOS PARTES, UNA PEQUEÑA POCETA Y OTRA QUE ES POR DONDE ESTAN LAS POCAS MEDIDAS DE AGUA QUE TIENE.			
Estado	Fragilidad	Valor_cientifico	
BUENO	BAJA	MEDIO	
Obs_estado			
UNO DE LOS TROZOS QUE MEDIAN EL AGUA SE HA CAIDO. EN GENERAL, ESTA EN BUEN ESTADO. HA SIDO RECUBIERTA DE CEMENTO.

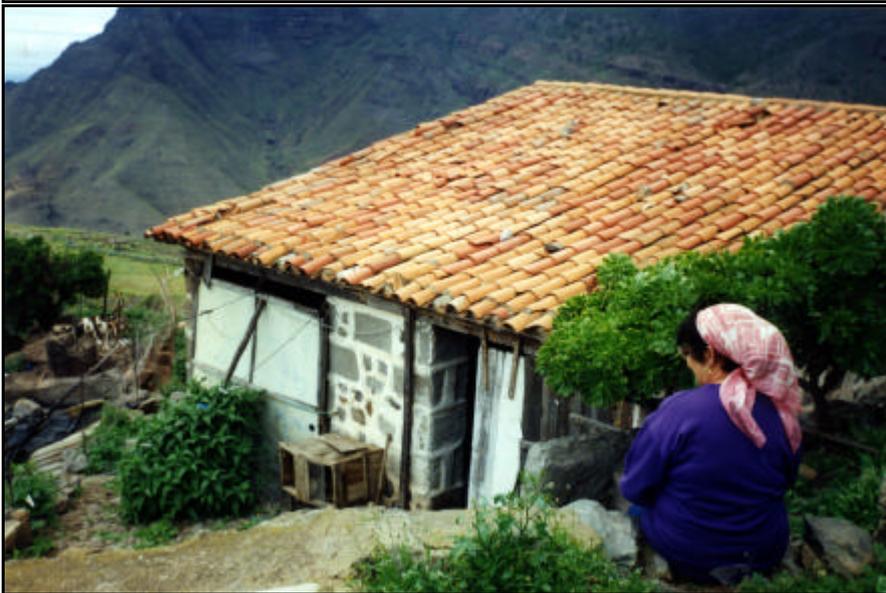
Denominación		Cod_ficha	Numero
ALPENDRE		235	3-2-8-36

Localidad	
		RISCO (EL)	
		Actividad	
		GANADERIA	
		Grupo	
		GESTION DEL GANADO	
		Tipo	
ALPENDRE			
Cartografía		25-05-S	
UTM cuad.		28	
X	Y	Altitud	
428810	3100875	535	
Toponimias		Calle	Numero
MARQUESA DE TIRMA		MARQUESA DE TIRMA	0
			Código postal
			35489
Obs_localizacion			
EN EL KM 56'190 DE LA CARRETERA LAS PALMAS-LA ALDEA SUBE UNA PISTA HACIA LA FINCA DE TIRMA Y TAMADABA. A UNOS 7 KM. HAY UNA PISTA A LA IZQ. QUE VA A LA MARQUESA DE TIRMA. EL ALPENDRE			
Fecha_construccion	Antiguedad	Superficie	Uso_actual
	SIGLO XX	42	ABANDONADO
Historia			
LA PIEDRA CON LA QUE SE CONSTRUYO ES DE CANTERAS DE LOS ALREDEDORES, DE LA MISMA FINCA. GUARDABAN ANIMALES QUE DABAN ALIMENTO A LOS TRABAJADORES Y HABITANTES DE LA FINCA.			
Descripcion			
CONSTRUCCION RECTANGULAR CON TECHO A UN AGUA Y DE TEJA ARABE. ES DE PIEDRA Y CON SILLARES EN LAS ESQUINAS. POSEE DOS PUERTAS EN LA PARTE DELANTERA Y PESEBRES CON PASILLO
