PLAN GENERAL DE ORDENACIÓN MUNICIPAL DE AGAETE

ANEXOS

CATÁLOGO ETNOGRÁFICO

NOVIEMBRE 2007

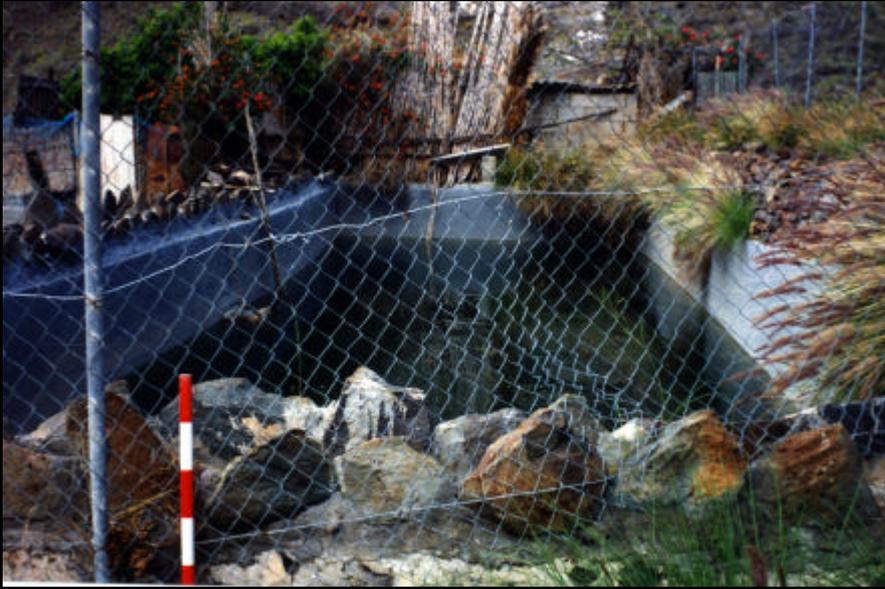
Denominación		Cod_ficha	Numero
ESTANQUE		244	3-2-8-21

Localidad	
		RISCO (EL)	
		Actividad	
		HIDRAULICA	
		Grupo	
		ALMACENAMIENTO	
		Tipo	
ESTANQUES			
Cartografía		25-05-N	
UTM cuad.		28	
X	Y	Altitud	
429215	3102535	165	
Toponimias		Calle	Numero
RISCO DE ARRIBA		EL RISCO	0
			Código postal
			35489
Obs_localizacion			
SUBIENDO POR LA CARRETERA QUE ENTRA AL RISCO SE LLEGA AL FINAL DEL GRUPO DE CASAS. SE TOMA LA DESVIACION QUE SUBE Y A UNOS 150 METROS A LA DERECHA ESTA EL ESTANQUE.			
Fecha_construccion	Antiguedad	Superficie	Uso_actual
	SIGLO XX	112	ORIGINARIO
Historia			
CONSTRUIDO PARA SATISFACER LAS NECESIDADES HIDRICAS DE LA FINCA EN LA QUE SE ENCUENTRA.			
Descripcion			
CONSTRUCCION RECTANGULAR REALIZADA CON PIEDRA. UNA PARTE ESTA ENCAJADA EN LA ROCA. EN LA PARTE SUPERIOREDEL MURO HAY UNA ACEQUIA TAMBIEN DE PIEDRA.			
Estado	Fragilidad	Valor_cientifico	
BUENO	BAJA	MEDIO	
Obs_estado			
ESTA EN BUEN ESTADO. EL INTERIOR HA SIDO RECUBIERTO CON PINTURA GRIS PARA EVITAR LAS FILTRACIONES. VEGETACION EN LOS BORDES.

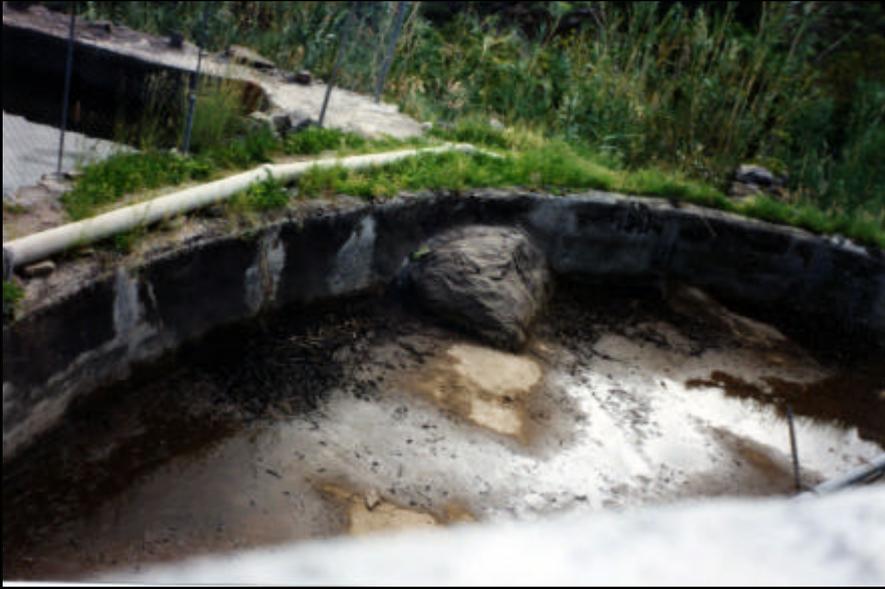
Denominación		Cod_ficha	Numero
ESTANQUES (2)		249	3-2-8-19

Localidad	
		RISCO (EL)	
		Actividad	
		HIDRAULICA	
		Grupo	
		ALMACENAMIENTO	
		Tipo	
ESTANQUES			
Cartografía		25-05-S	
UTM cuad.		28	
X	Y	Altitud	
429160	3102355	130	
Toponimias		Calle	Numero
RISCO DE ARRIBA		EL RISCO	0
			Código postal
			35489
Obs_localizacion			
SUBIENDO POR LA CARRETERA QUE ENTRA AL RISCO Y AL FINAL DEL GRUPO DE CASAS HAY UNA PISTA A LA DERECHA. EN LA CURVA Y A LA DERECHA ESTAN LOS DOS ESTANQUES.			
Fecha_construccion	Antiguedad	Superficie	Uso_actual
	SIGLO XX	370	ORIGINARIO
Historia			
CONSTRUIDOS PARA ALMACENAR AGUA QUE LES LLEGABA DESDE LOS BARRANCOS Y NACIENTES PARA SU POSTERIOR USO AGRICOLA.			
Descripcion			
SE TRATA DE DOS CONSTRUCCIONES ADOSADAS DE PIEDRA Y RECUBIERTAS DE CEMENTO Y ARGAMASA EN EL INTERIOR. EL DE MENORES DIMENSIONES SIRVE COMO REBOSADERO DEL MAYOR, CUYOS MUROS			
Estado	Fragilidad	Valor_cientifico	
BUENO	BAJA	MEDIO

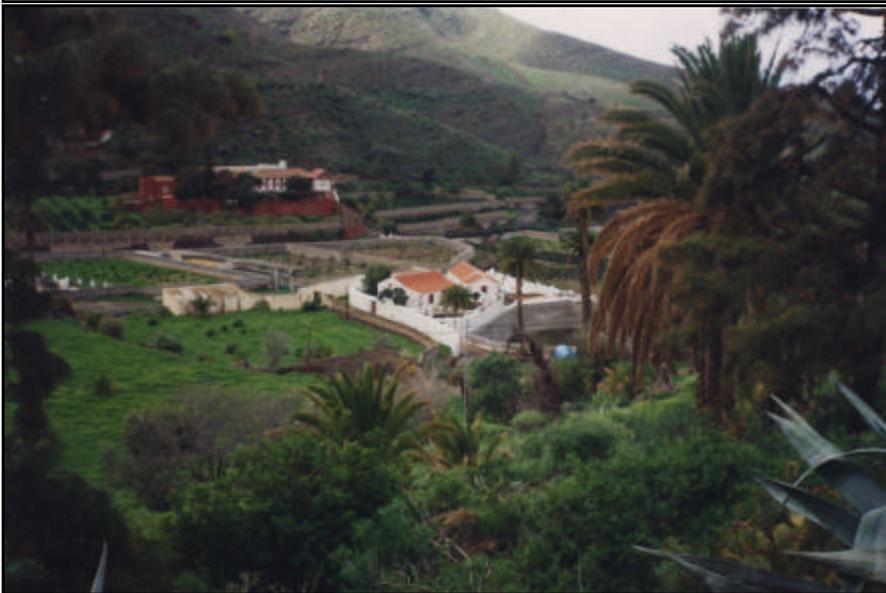
Denominación		Cod_ficha	Numero
CASAS (3)		276	3-2-9-13

Localidad	
		SAN PEDRO	
		Actividad	
		CONJUNTO DE INTERES ETNO	
		Grupo	
		FINCAS AGRICOLAS	
		Tipo	
DEPENDENCIAS ANEXAS			
Cartografía		30-10-S	
UTM cuad.		28	
X	Y	Altitud	
433215	3107325	140	
Toponimias		Calle	Numero
LA ESPARRAGUERA		LAS CUEVECILLAS	0
			Código postal
			35489
Obs_localizacion			
A 1.850 METROS DE AGAETE, POR LA CARRETERA DEL VALLE HAY UNA PISTA A LA DERECHA DE LA CARRETRA. SE TRATA DEL PRIMER GRUPO DE CONSTRUCCIONES QUE NOS ENCONTRAMOS.			
Fecha_construccion	Antigüedad	Superficie	Uso_actual
	SIGLO XIX	2000	ORIGINARIO
Historia			
ESTAS CONSTRUCCIONES FORMABAN PARTE DE UNA FINCA DEDICADA AL CULTIVO DEL TOMATE PRINCIPALMENTE.			
Descripcion			
CONJUNTO DE CONSTRUCCIONES TRADICIONALES CON TECHOS A DOS AGUAS DE TEJA ARABE. SON DE PIEDRA. ESTA TODORODEADO POR UN MURO TAMBIEN DE PIEDRA Y CON UNAS PEQUEÑAS TORRETAS.			
Estado	Fragilidad	Valor_cientifico

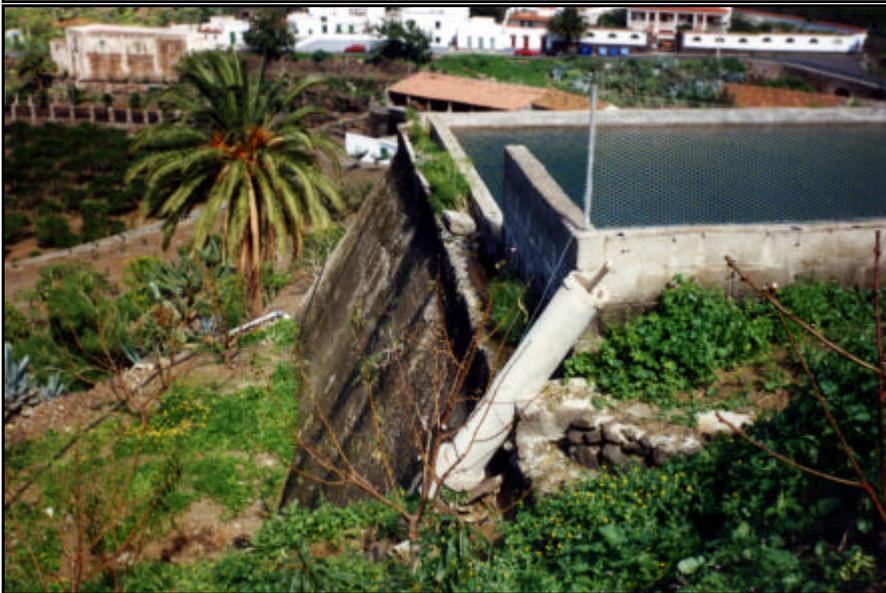
Denominación		Cod_ficha	Numero
ESTANQUE		293	3-2-9-35

Localidad	
		SAN PEDRO	
		Actividad	
		HIDRAULICA	
		Grupo	
		ALMACENAMIENTO	
		Tipo	
ESTANQUES			
Cartografía		30-10-S	
UTM cuad.		28	
X	Y	Altitud	
433860	3106475	190	
Toponimias		Calle	Numero
FINCA DE LA SEÑORITA MARIA		SAN PEDRO	0
			Código postal
			35489
Obs_localizacion			
ENTRANDO POR LA CARRETERA DE SAN PEDRO SE TOMA LA PRIMERA PISTA A LA DERECHA Y SE CRUZA EL BARRANCO. EL ESTANQUE ESTA A LA IZQUIERDA, ENCIMA DE LAS CASAS.			
Fecha_construccion	Antiguedad	Superficie	Uso_actual
	SIGLO XX	200	ORIGINARIO
Historia			
FUE CONSTRUIDO PARA ALMACENAR AGUA PARA PODER CUBRIR LAS NECESIDADES DE LA FINCA.			
Descripcion			
CONSTRUCCION RECTANGULAR SEMIENCAJADA EN LA ROCA POR UNO DE SUS LADOS. ES DE PIEDRA CON MUROS DE GRAN ALTURA Y MAS GRUESOS A MEDIDA QUE AUMENTA LA PROFUNDIDAD.			
Estado	Fragilidad	Valor_cientifico	
BUENO	BAJA	MEDIO	
Obs_estado			
ESTA EN MUY BUEN ESTADO. POR DOS DE SUS LADOS HAN COLOCADO VARIAS HILERAS DE BLOQUES DE HORMIGON PARA EVITAR QUE CAIGA TIERRA EN EL INTERIOR Y QUE SE PUEDA ACCEDER A EL.

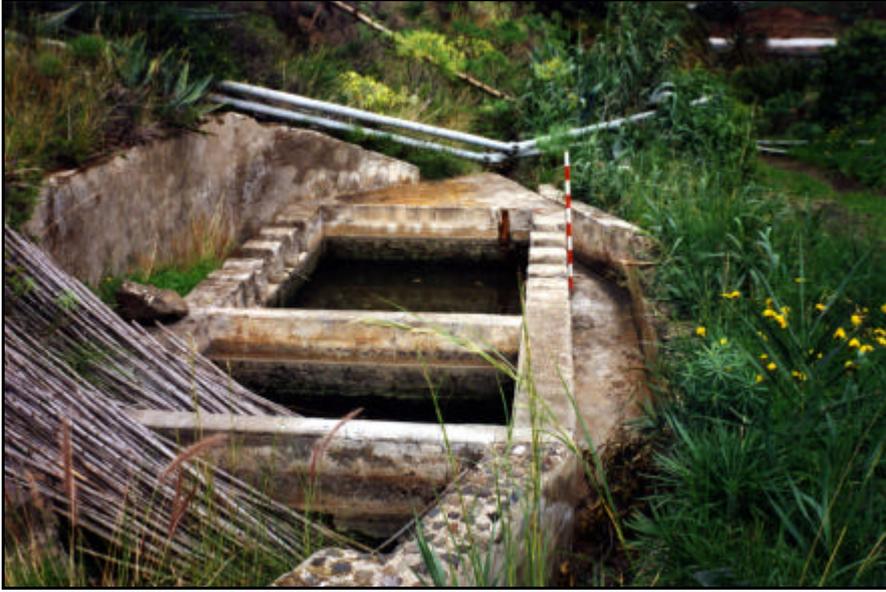
Denominación		Cod_ficha	Numero
CANTONERA		294	3-2-9-27

Localidad	
		SAN PEDRO	
		Actividad	
		HIDRAULICA	
		Grupo	
		DISTRIBUCION	
		Tipo	
CANTONERAS/TRONERAS			
Cartografía		30-10-S	
UTM cuad.		28	
X	Y	Altitud	
433560	3106610	190	
Toponimias		Calle	Numero
BARRANCO MARIA		LAS LONGUERAS	0
			Código postal
			35489
Obs_localizacion			
A UNOS 1.850 METROS POR LA CARRETERA DEL VALLE HAY UNA PISTA A LA DERECHA. CRUZANDO EL PUENTE, TOMAMOS LA DESVIACION DE LA IZQUIERDA Y LUEGO LA ULTIMA A LA DERECHA, CASI AL FINAL			
Fecha_construccion	Antiguedad	Superficie	Uso_actual
	SIGLO XX	18	ORIGINARIO
Historia			
CONSTRUIDA PARA EL CONTROL DEL REPARTO DE AGUA.			
Descripcion			
PEQUEÑA CONSTRUCCION REALIZADA CON PIEDRA Y DIVIDIDA EN DOS PARTES. UNA ES UNA POCETA Y LA OTRA ES LA CANTONERA PROPIAMENTE DICHA CON DISTINTAS SALIDAS DE AGUA A AMBOS LADOS.			
Estado	Fragilidad	Valor_cientifico	
BUENO	BAJA	MEDIO	
Obs_estado			
ESTA EN BUEN ESTADO DE CONSERVACION AUNQUE EN UNA PARTE HAN COLOCADO CAÑAS. VEGETACION EN EL EXTERIOR.

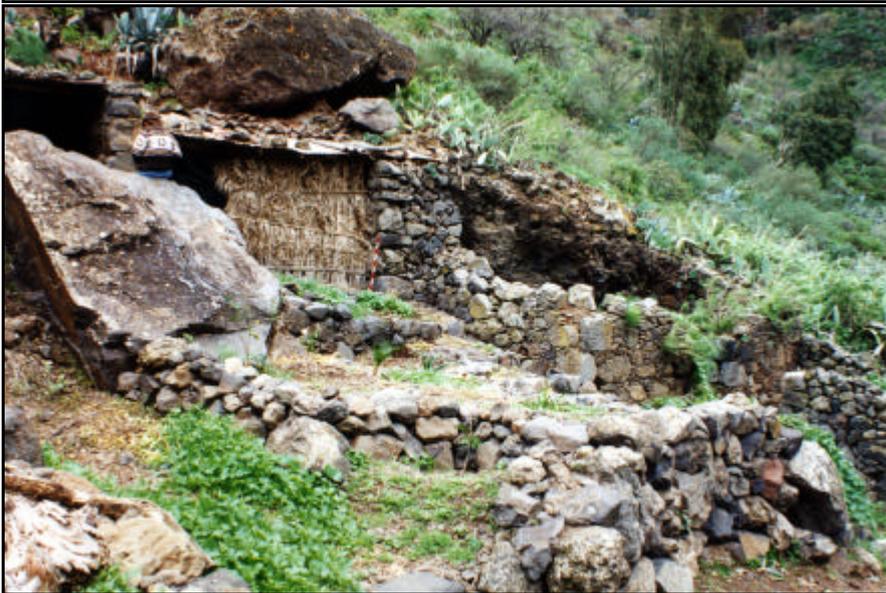
Localidad	
		SAO (EL)	
		Actividad	
		GANADERIA	
		Grupo	
		GESTION DEL GANADO	
		Tipo	
ALPENDRE			
Cartografía		35-05-N	
UTM cuad.		28	
X	Y	Altitud	
435640	3104084	615	
Toponimias		Calle	Numero
BARRANCO DEL SAO/EL SAO		EL SAO	0
			Código postal
			35468
Obs_localizacion			
SUBIENDO POR EL CAMINO REAL QUE PASA POR EL SAO NOS DESVIAMOS HACIA LA PALMA (A LA IZQUIERDA); SUBIENDO EL CAMINO HACIA UNA CASA EN LA PARTE MEDIA DE LA LADERA, TOMAMOS A LA			
Fecha_construccion	Antiguedad	Superficie	Uso_actual
	SIGLO XIX	122	ABANDONADO
Historia			
SE GUARDARON VACAS, CABRAS Y OVEJAS.			
Descripcion			
CUATRO ESTANCIAS DE TEJADO A UN AGUA Y CAÑAS Y BARRO EN EL INTERIOR, ADAPTADAS A LA VERTIENTE. TODAS CON PESEBRE, ALGUNOS CON PIEDRA LABRADA. PIEDRAS Y BARRO CON RIPIOS EN			
Estado	Fragilidad	Valor_cientifico	
REGULAR	ALTA	MEDIO	
Obs_estado			
TIENE DESMANTELAMIENTO GENERAL. TECHOS DE URALITA SUSTITUYEN A LOS ORIGINALES. RESTAURACIONES DE CEMENTO. RIEGO POR GOTEO. PARTE DEL ALPENDRE ESTA CERRADO CON

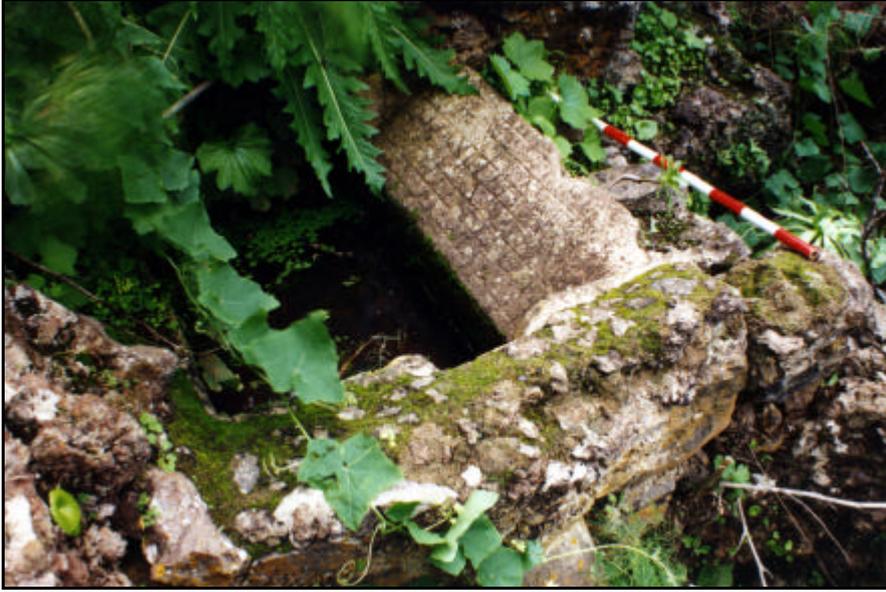
Localidad	
		SAO (EL)	
		Actividad	
		HIDRAULICA	
		Grupo	
		DISTRIBUCION	
		Tipo	
LAVADEROS			
Cartografía		35-05-N	
UTM cuad.		28	
X	Y	Altitud	
435597	3103930	568	
Toponimias		Calle	Numero
BARRANCO DEL SAO/EL MOLINO DE ARRIBA		EL SAO	0
			Código postal
			35468
Obs_localizacion			
SUBIENDO DESDE EL SAO AL HORNILLO EN EL MOMENTO DE CAMBIAR DE VERTIENTE SE ENCUENTRA EL MOLINO; DEBAJO, ANTES DE LLEGAR ESTA.			
Fecha_construccion	Antiguedad	Superficie	Uso_actual
	SIGLO XX		2 ABANDONADO
Historia			
DEBE SER CONTEMPORANEO AL MOLINO DE ARRIBA. ES PROBABLE QUE LOS MOLINEROS LAVASEN EN UN DESCANSO DE LASTAREAS DE MOLIENDA. EL AGUA PROVIENE DEL HEREDAMIENTO DEL SAO, QUE EN			
Descripcion			
CONSTRUCCION SENCILLA DE PIEDRA Y CAL. PLANTA RECTANGULAR. EL FRENTE DE LAVADO ESTA TOTALMENTE INCLINADO Y ES RUGOSO Y EN FORMA DE CUADRICULA. SE SOSTIENE SOBRE PIEDRAS

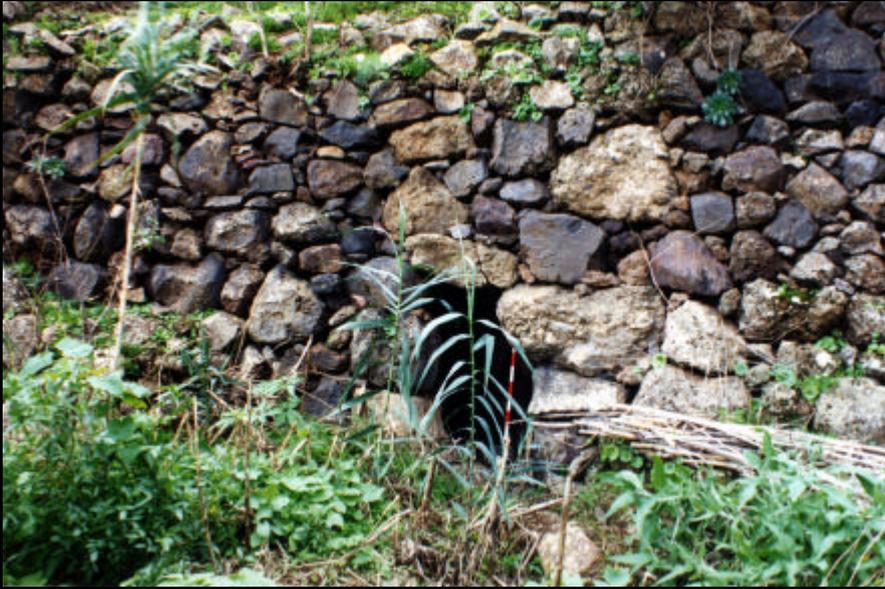
Localidad	
		SAO (EL)	
		Actividad	
		HIDRAULICA	
		Grupo	
		EXTRACCION	
		Tipo	
GALERIAS		Cartografía	
		35-05-N	
UTM cuad.			
		28	
X	Y	Altitud	
435595	3103890	582	
Toponimias		Calle	Numero
BARRANCO DEL SAO		EL SAO	0
		Código postal	35468
Obs_localizacion			
UNA VEZ LLEGADOS AL SAO SE PASA A LA VERTIENTE DE ENFRENTA PASANDO JUNTO AL MOLINO DE ARRIBA. DESDE AHICAMINAMOS HACIA LAS CADENAS DE LA VERTIENTE IZQUIERDA DEL BARRANCO.			
Fecha_construccion	Antiguedad	Superficie	Uso_actual
	SIGLO XX		0 ABANDONADO
Historia			
ERA UNA DE LAS MINAS QUE PROVEIAN DE AGUA AL BARRANCO DEL SAO. DESPUES DE COPIOSAS LLUVIAS NO ESTA DANDO AGUA. POSIBLEMENTE DEJARA DE MANAR AGUA A PARTIR DE LAS			
Descripcion			
BOCA DE ENTRADA RECTANGULAR, DE PIEDRA SECA A AMBOS LADOS. SITUADA LA ENTRADA EN EL INTERIOR DE UNA CADENA. EL HUECO LLEGA HASTA EL RISCO DESDE DONDE PARTE AGUA. EN EL

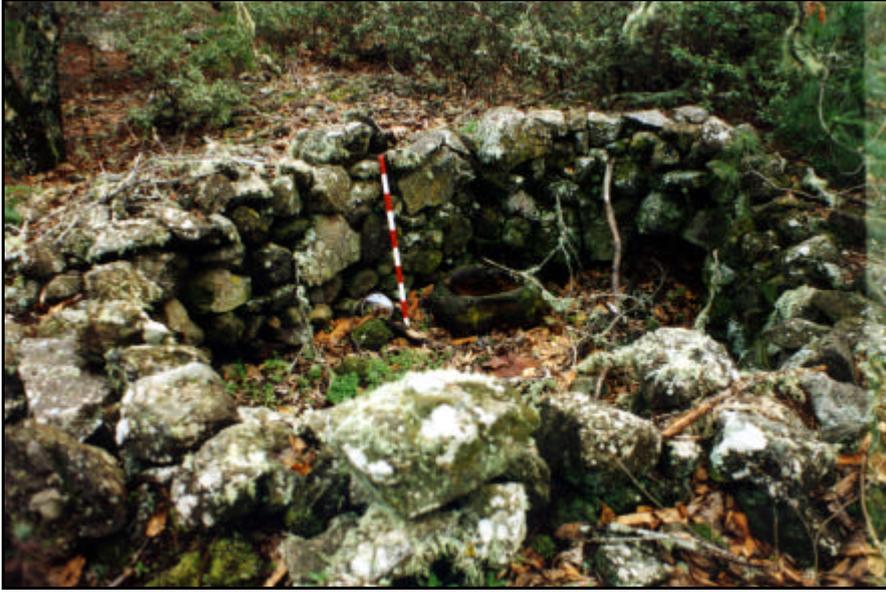
Localidad	
		TAMADABA	
		Actividad	
		CONJUNTO DE INTERES ETNO	
		Grupo	
		FINCAS AGRICOLAS	
		Tipo	
DEPENDENCIAS ANEXAS			
Cartografía		30-05-N	
UTM cuad.		28	
X	Y	Altitud	
432795	3104170	1101	
Toponimias		Calle	Numero
CORTIJO DE SAMSO/LA LAGUNA/EL GRANEL		CORTIJO DE SAMSO	0
			Código postal
			35489
Obs_localizacion			
A 1300 METROS DE LA ZONA RECREATIVA POR LA PISTA TENEMOS UNA CASA. DESDE AHI BAJAMOS A LA PRESA NUEVA POR ALGUN CAMINO Y DESDE AHI TOMAMOS RUMBO N. 160 METROS Y TORCEMOS AL W.			
Fecha_construccion	Antiguedad	Superficie	Uso_actual
	SIGLO XVIII	50	ABANDONADO
Historia			
SEGUN ANTONIO SANTANA PUDO SER LA CASA UNA ANTIGUA ERMITA DEDICADA A SANTO TOMAS. LAS PERSONAS ENTREVISTADAS LO USABAN DE PAJAR. EN EL CORRAL Y EN EL CHIQUERO METIAN A LOS			
Descripcion			
CASA CON MUROS RIPIADOS Y CON BARRO COMO MORTERO. MUROS GRUESOS CON GRUESAS PIEDRAS EN SU BASE (LABRADAS Y AUN CON LA MARCA DEL PICO) Y COSTADOS. COBERTURA A DOS AGUAS.

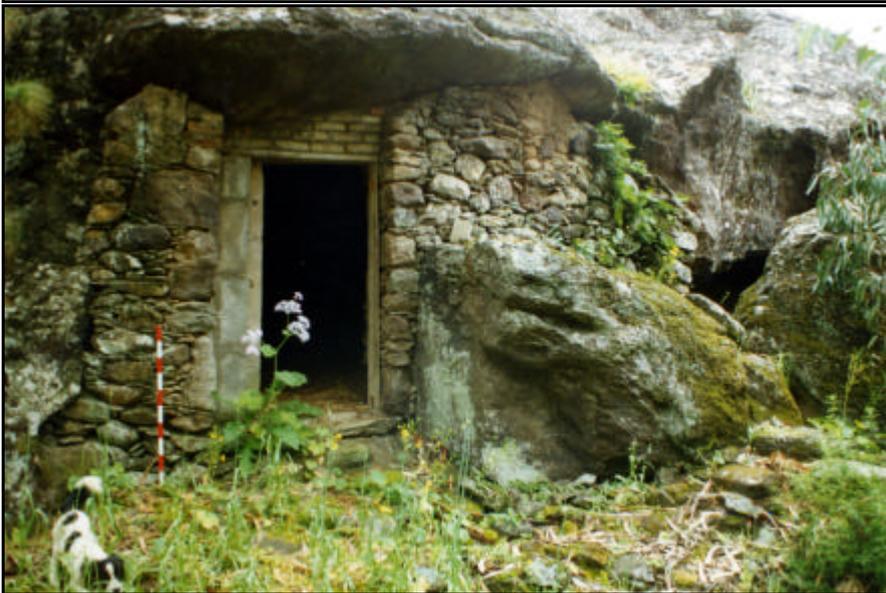
Localidad	
		TAMADABA	
		Actividad	
		GANADERIA	
		Grupo	
		ELABORACION DE QUESOS	
		Tipo	
CUARTO DE QUESO			
Cartografía		30-05-N	
UTM cuad.		28	
X	Y	Altitud	
433260	3104025	1124	
Toponimias		Calle	Numero
CORTIJO DE SAMSO/CASAS DE TAMADABA		CORTIJO DE SAMSO	0
			Código postal
			35489
Obs_localizacion			
LLEGAMOS A TAMADABA, TOMAMOS LA PISTA QUE CONDUCE AL CORTIJO DE SAMSO HASTA LA PRIMERA CASA QUE VEMOS, DESDE AQUI Y HACIA EL NOROESTE HAY UN BARRANQUILLO. EN LA LADERA SUR			
Fecha_construccion	Antiguedad	Superficie	Uso_actual
	SIGLO XIX		7 ABANDONADO
Historia			
EN ESTA CUEVA SE HICIERON QUESOS Y PROBABLEMENTE SE GUARDABAN TAMBIEN EN ELLA.			
Descripcion			
CUEVA QUE APROVECHA UN SOLAPON. LAS PAREDES EXTERIORES SON DE PIEDRAS Y BARRO Y LA PUERTA TIENE DINTEL MAS NUEVO, HECHO DE OBRA. A SU LADO HAY OTRO SOLAPON QUE SUFRIO UN

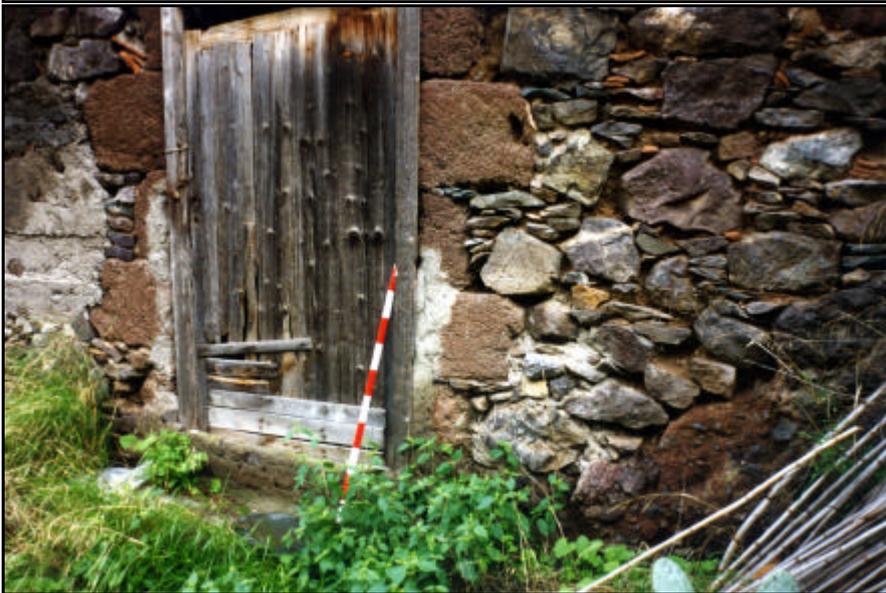
Localidad	
		VECINDAD DE ENFREENTE	
		Actividad	
		AGRICULTURA	
		Grupo	
		ALMACENES	
		Tipo	
OTROS ALMACENES			
Cartografía		30-10-S	
UTM cuad.		28	
X	Y	Altitud	
434055	3105660	280	
Toponimias		Calle	Numero
EL INGENIO DEL VALLE		VECINDAD DE ENFREENTE	0
			Código postal
			35489
Obs_localizacion			
EN LA VECINDAD DE ENFREENTE SE TOMA EL CAMINO REAL QUE VA A TAMADABA. ENCIMA DE LAS ULTIMAS CASAS Y A UNOS 200 METROS (ENTRANDO POR UN SENDERO A LA DERECHA) ESTA EL PAJERO.			
Fecha_construccion	Antiguedad	Superficie	Uso_actual
	SIGLO XIX	16	ORIGINARIO
Historia			
CONSTRUIDO PARA ALBERGAR EL ALIMENTO DE LOS ANIMALES Y COMO CUARTO PARA GUARDAR APEROS.			
Descripcion			
CONSTRUCCION DE FORMA CUADRADA Y DE PIEDRA. TIENE SILLARES DE CANTERIA EN LAS ESQUINAS Y EN LA PUERTA. LA CUBIERTA ES A UN AGUA Y LA PUERTA DE MADERA.			
Estado	Fragilidad	Valor_cientifico

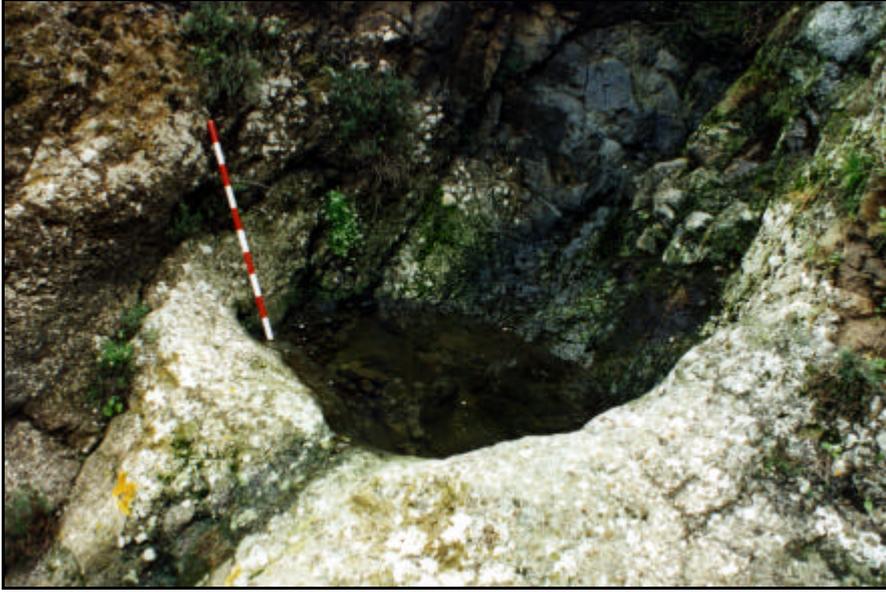
Localidad	
		VECINDAD DE ENFRETE	
		Actividad	
		HIDRAULICA	
		Grupo	
		ALMACENAMIENTO	
		Tipo	
CHARCOS		Cartografía	
		30-10-S	
UTM cuad.			
		28	
X	Y	Altitud	
433880	3105472	324	
Toponimias		Calle	Numero
EL INGENIO DEL VALLE		CAMINO REAL DE TAMADABA A SAN P	0
			Código postal
			35489
Obs_localizacion			
SUBIENDO POR EL BARRANQUILLO DEL INGENIO HACIA TAMADABA (CAMINO REAL QUE PARTE DE SAN PEDRO). CONTAMOS UNOS 180 METROS DESDE LA ULTIMA EDIFICACION ESTA. AL CRUCE DEL CAMINO			
Fecha_construccion	Antiguedad	Superficie	Uso_actual
	SIGLO XVI		2 ABANDONADO
Historia			
POSIBLEMENTE FUESE PUNTO DE ESCALA DE VIANDANTES Y APROVISIONAMIENTO DE ANIMALES.			
Descripcion			
OQUEDAD NATURAL FRUTO DEL PASO DEL AGUA DURANTE CIENTOS DE AÑOS. CABE LA POSIBILIDAD DE QUE EL HOMBRRRE INTERVINIESE EN ALGO A SU CONSTRUCCION. EL CAMINO REAL PASA MUY CERCA Y			
Estado	Fragilidad	Valor_cientifico

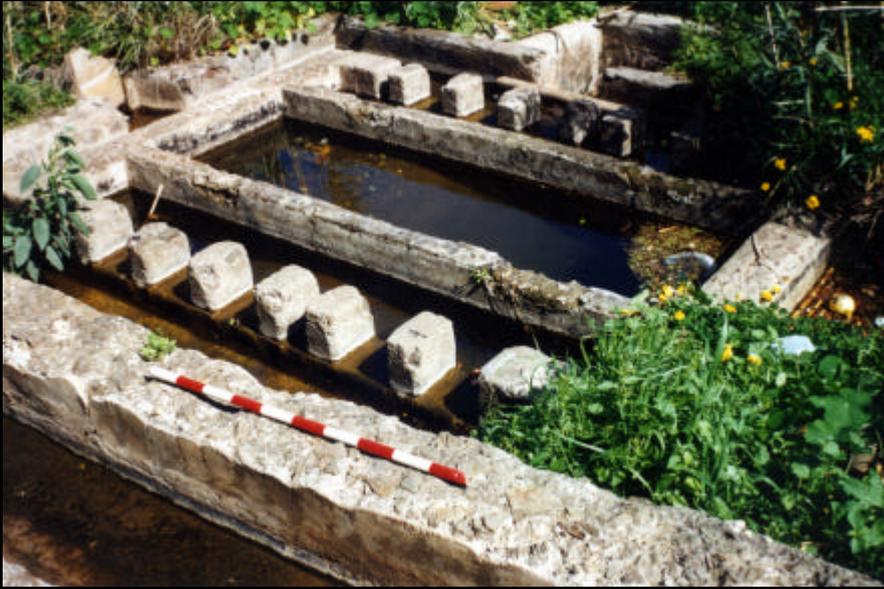
Localidad	
		VECINDAD DE ENFRETE	
		Actividad	
		HIDRAULICA	
		Grupo	
		DISTRIBUCION	
Tipo		CANTONERAS/TRONERAS	
Cartografía		30-10-S	
UTM cuad.		28	
X	Y	Altitud	
433860	3106300	200	
Toponimias		Calle	Numero
LOS CASTAÑOS		VECINDAD DE ENFRETE	0
			Código postal
			35489
Obs_localizacion			
UNA VEZ EN LA VECINDAD DE ENFRETE, SE SIGUE POR EL CAMINO DE LA DERECHA (QUE PASA POR LA VIRGEN DE FATIMA) HASTA ENCONTRAR LA ACEQUIA QUE NOS LLEVA DIRECTAMENTE A LA CANTONERA.			
Fecha_construccion	Antiguedad	Superficie	Uso_actual
	SIGLO XX	32	ORIGINARIO
Historia			
CONSTRUIDA PARA EL CONTROL DEL REPARTO DEL AGUA QUE VIENE DESDE LAS PARTES ALTAS DEL VALLE.			
Descripcion			
CONSTRUCCION RECTANGULAR DE GRANDES DIMENSIONES Y REALIZADA CON PIEDRA. POSEE BASTANTES Y DISTINTAS SALIDAS DE AGUA Y LA RODEA UNA ACEQUIA. EL EXTERIOR ESTA RECUBIERTO			
Estado	Fragilidad	Valor_cientifico
